## **ANEJO 1.**

### **DOCUMENTACION FOTOGRAFICA**

## PAÑO EN MEDIANERA DE SERRANO

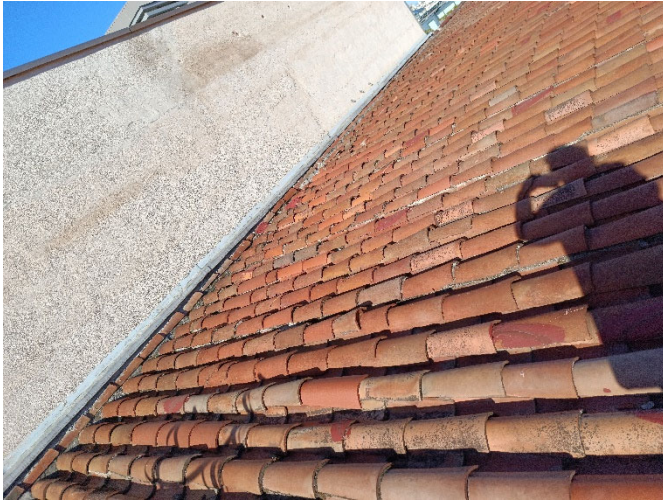
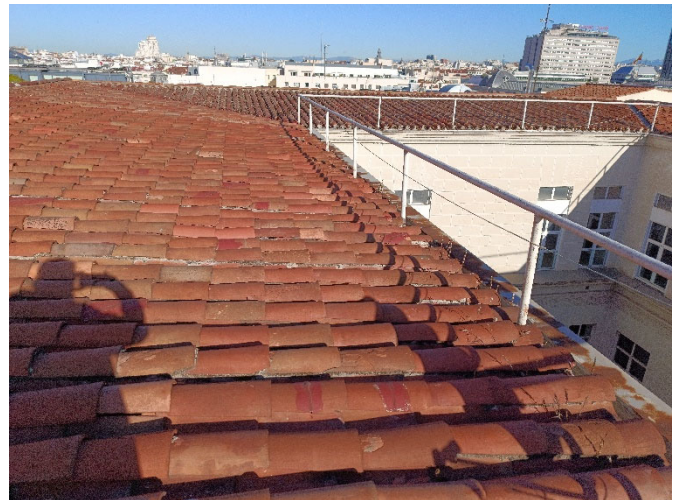
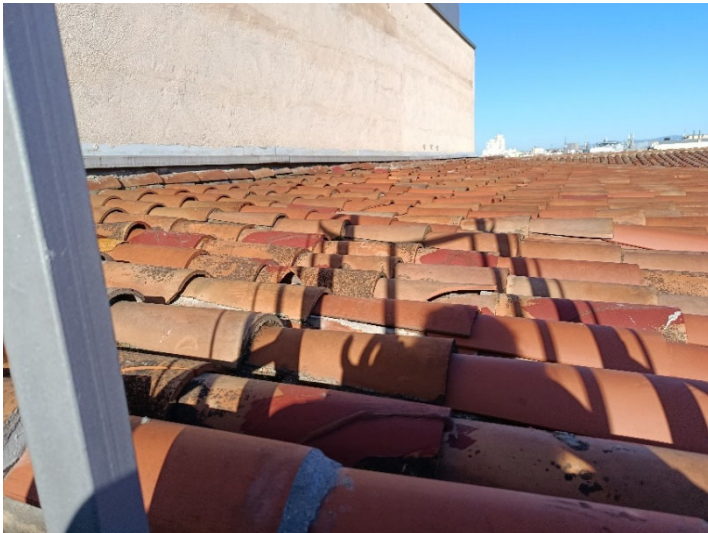
Tejas rotas, canales desalineados, depósito de morteros disgregados.

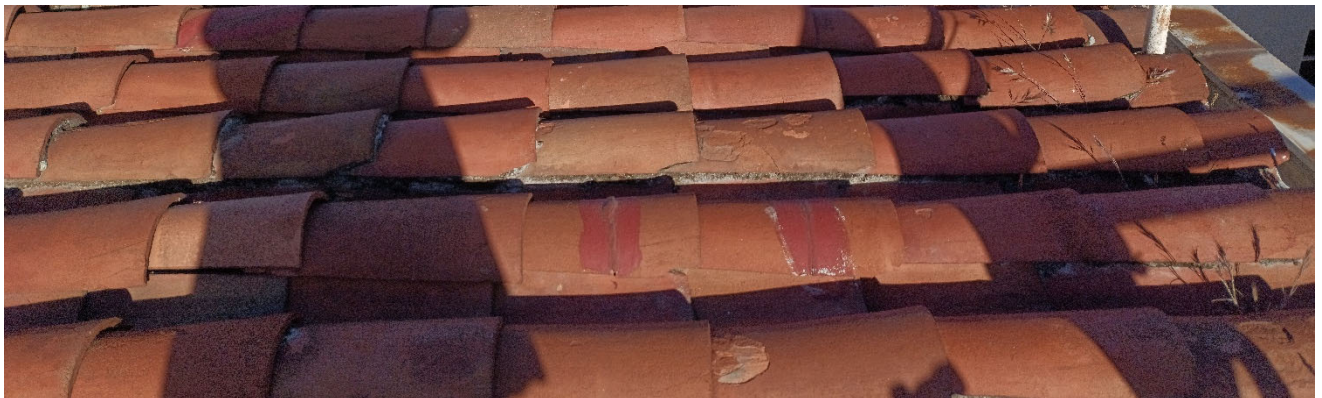
Tejas sin solapar con canales, tejas descascarilladas por heladicidad. Parches de adhesivo y clorocaucho. Vegetación propiciada por acumulación de residuos de mortero disgregado

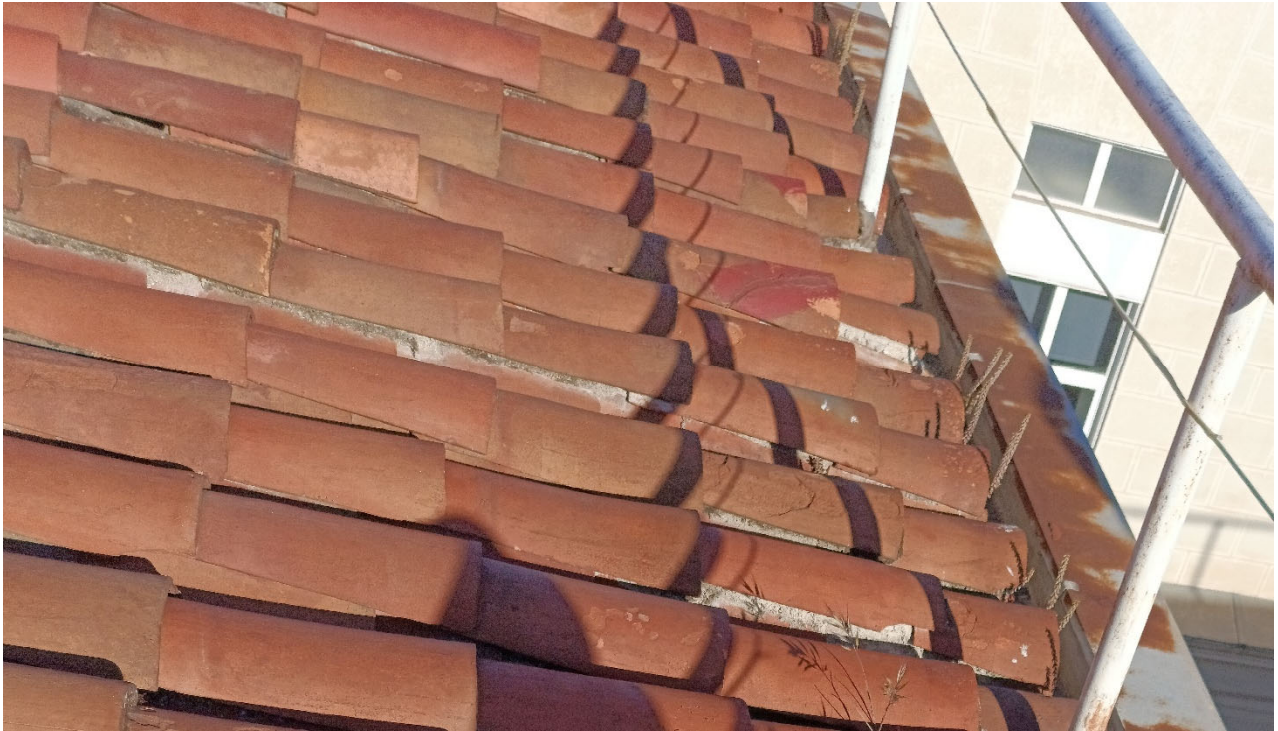
Tejas abiertas, zonas de mortero de recibidos previos aparentes. No se produce el correcto solape entre canales y cobijas.

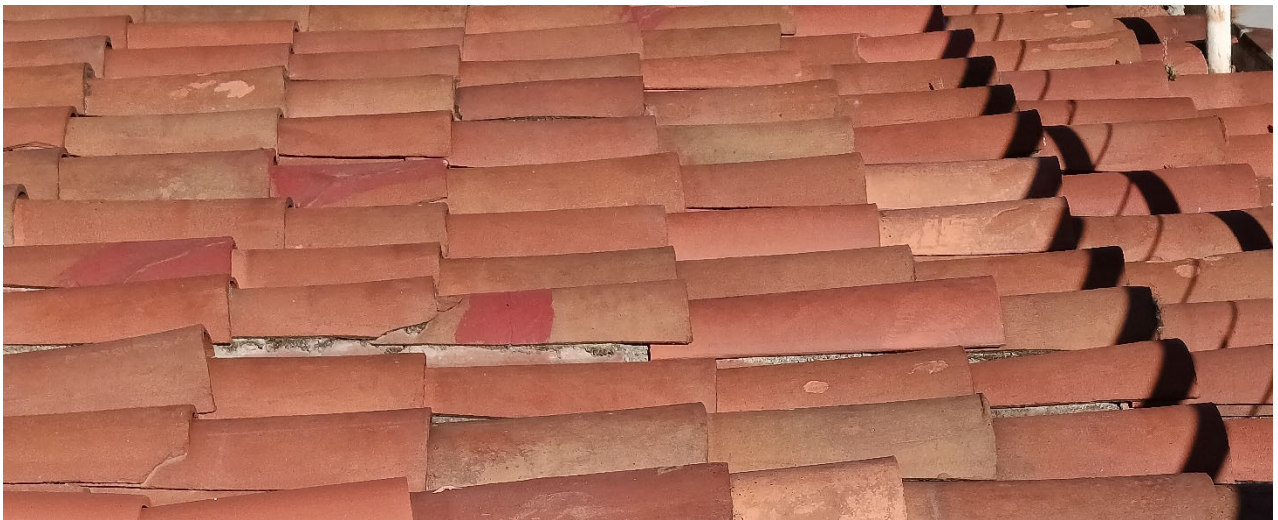
Las continuas sustituciones han dado como resultado a una pendiente aleatoria en todo el paño, se repiten las lesiones en cualquier punto que se enfoque del faldón.

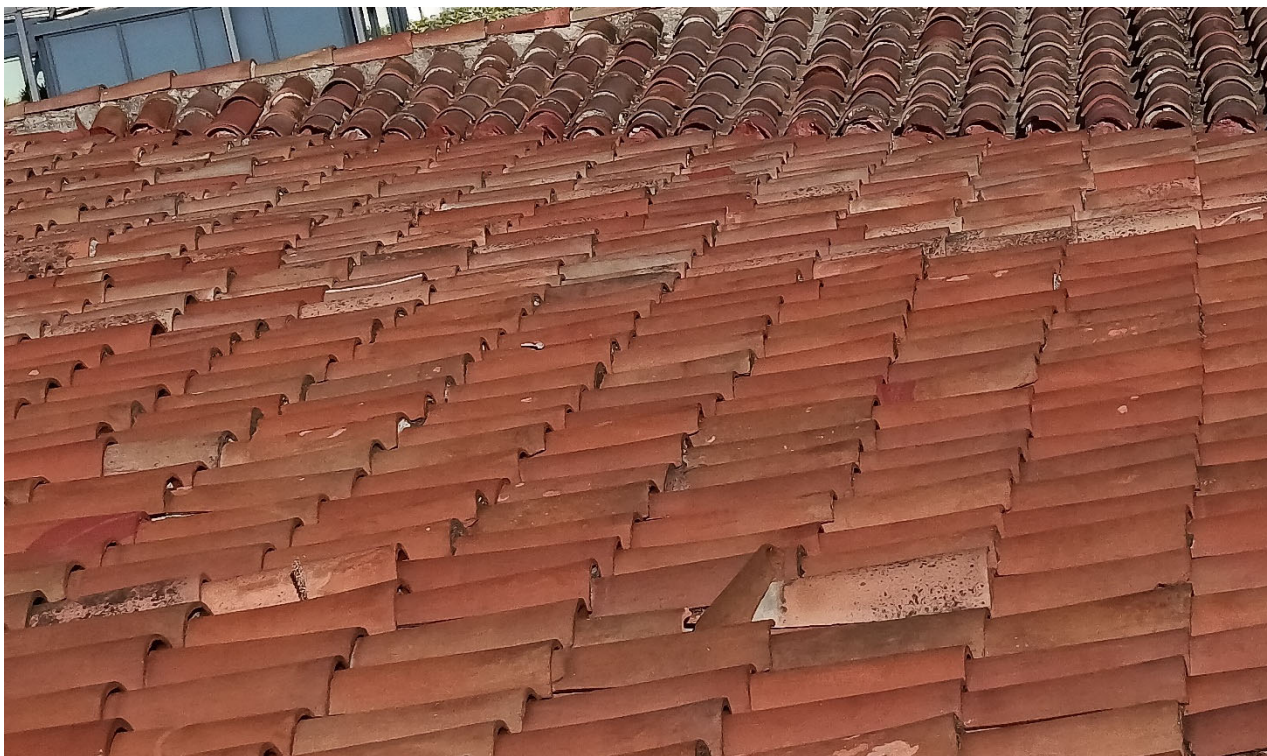
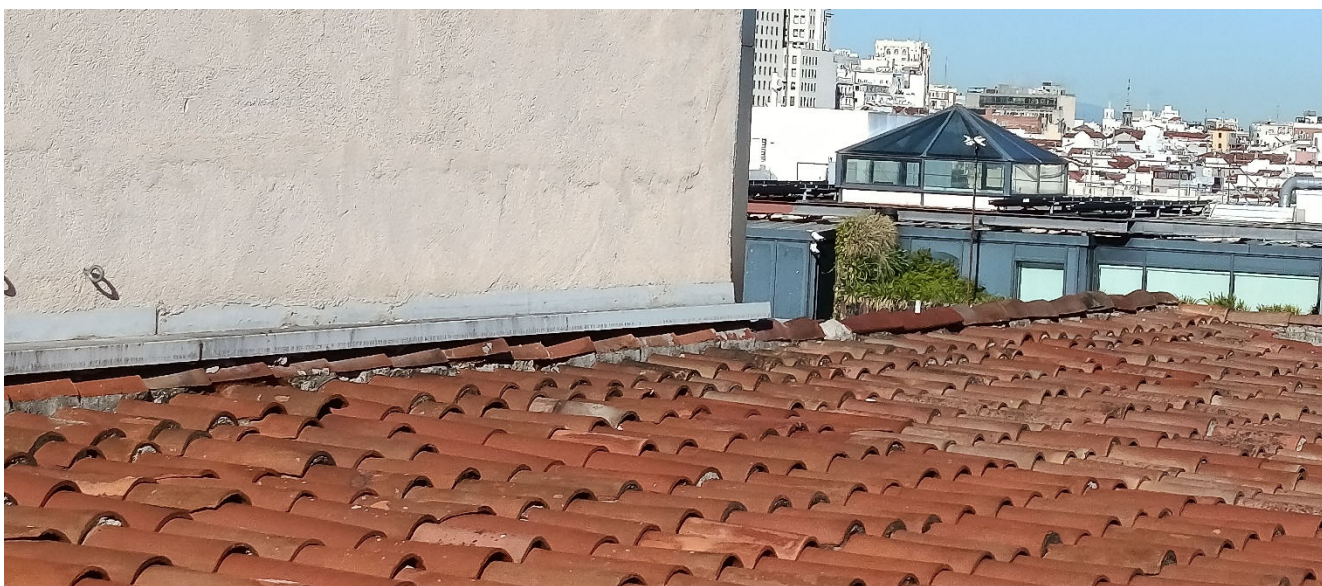
Remate de tejas descolocado y con falla de solape, incluso perdidas en zona colindante con patio en medianera

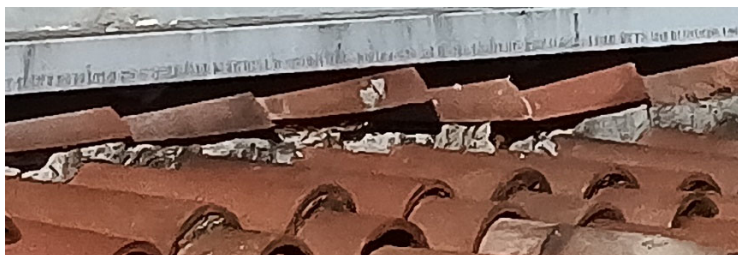
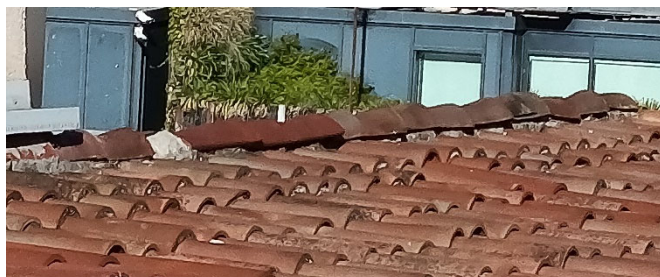
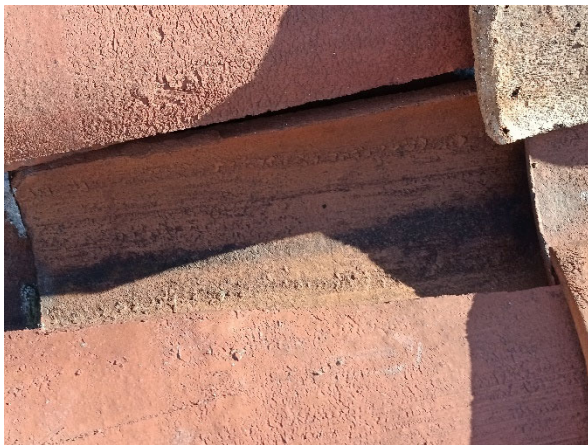
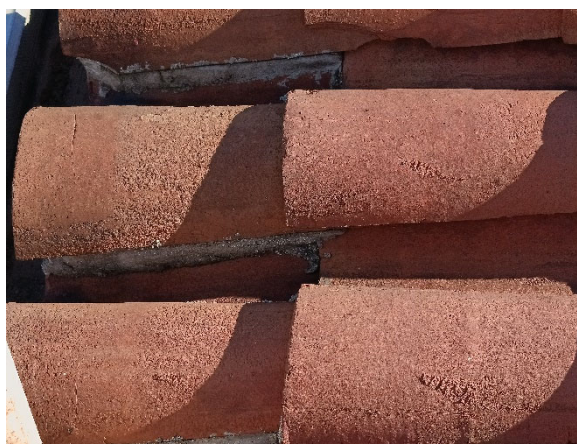
Detalle de las tejas envejecidas, rotas, de distinta geometría, porosas y abiertas

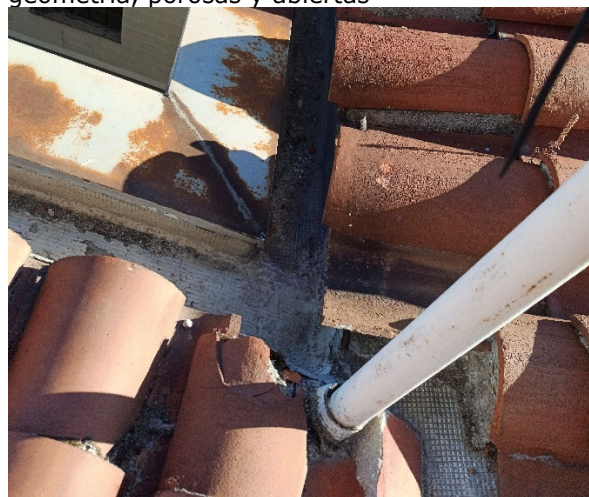
Limahoya sin vuelo de tejas y enrasada con canales efectuada con material de aluminio gofrado

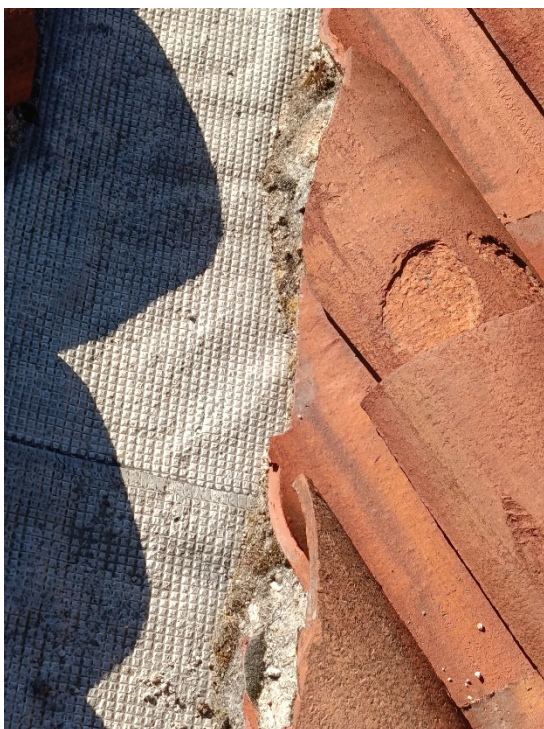
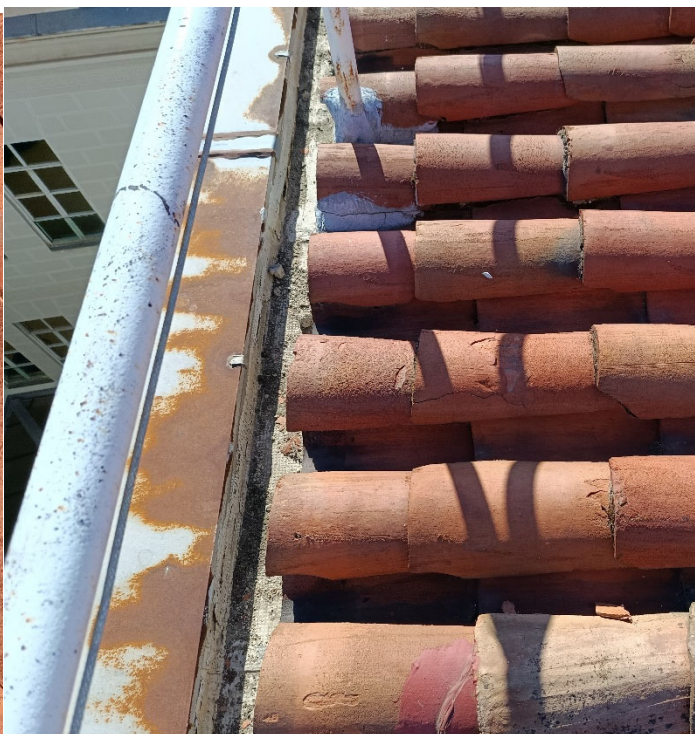
Sumidero de escasa dimensión sin vuelo de canal, remate inadecuado de albardilla de chapa y tela impermeabilizante, altura de canalón 5 cm.

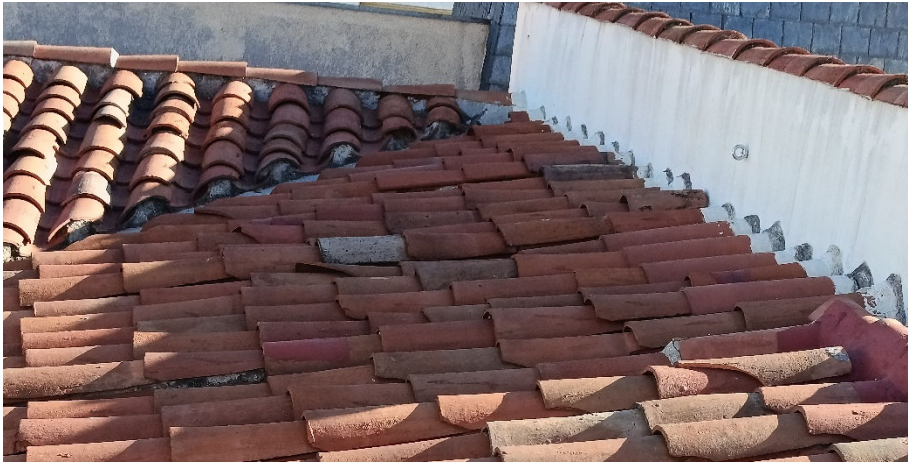
Canales de dimensión inferior a 5 cm, llenos de residuos de mortero, tejas recibidas a muro rotas

Tejas de distinta curvatura, rellenos de espuma degradados, canales insuficientes, pendiente variable.

Tejas rotas con sellados, incorrecto solape entre canales y cobijas (incluso con espacios abiertos).

Detalles de tejas con pérdida de material, roturas parciales, rotura total de tejas, incorrecto anclaje de barandillas, depósitos de mortero en canales, etc.

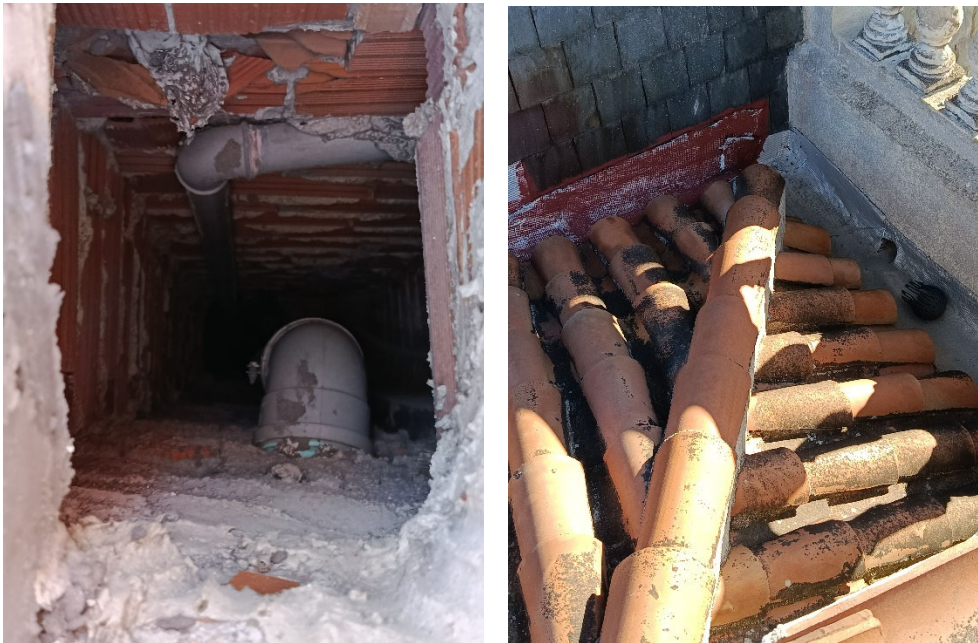
Patinillo de bajantes, giros a 90 grados en entronques.

Solapes de impermeabilización insuficientes en encuentro con elementos verticales, numerosos parches, deterioro de plinto de balaustrada por continuos ciclos de mojado. Insuficiente vuelo de tejas sobre canal sobre canalón.

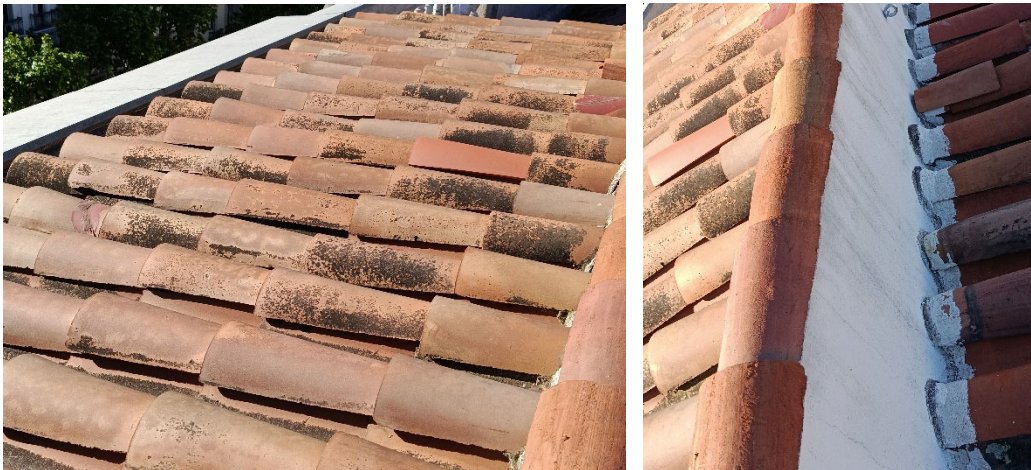
Pendiente insuficiente para impermeabilización con cubierta tradicional de teja en varios años, solape de cumbrera insuficiente, fisuración de enfoscados

Canalón sin profundidad, elemento de impermeabilización sin solape suficiente con paramentos verticales, sumidero de salida dejando zona de depósito en canalón, canal de teja a menos de 5 cm de fondo de canalón Pendiente de faldón superior al recomendado para el tipo de cubierta.

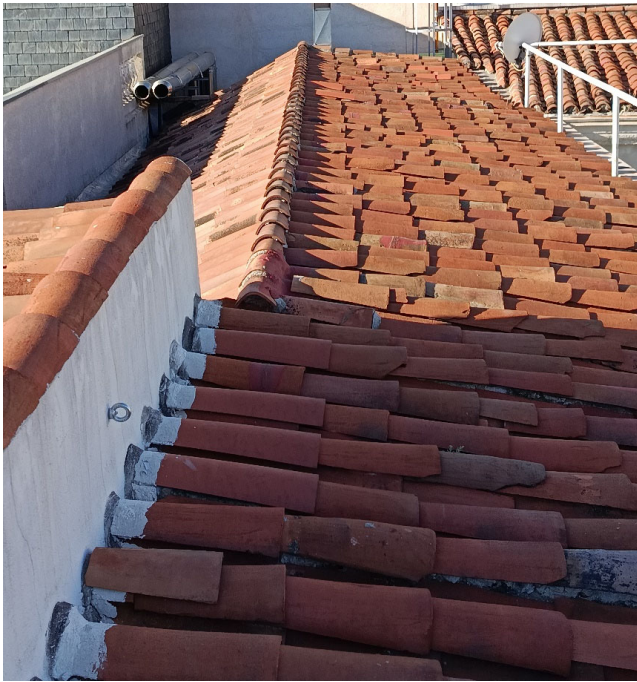
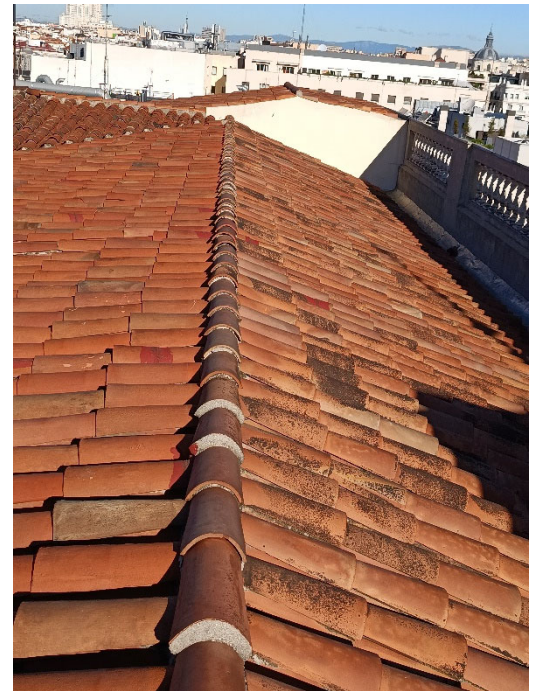
Tejas rotas, movidas de su posición dejando morteros expuestos

Tejas abiertas, cumbrera deformada, piezas de distinta curvatura

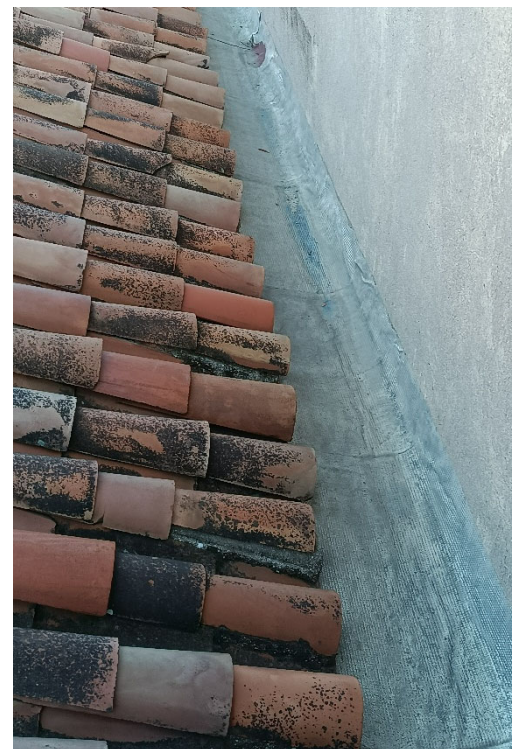
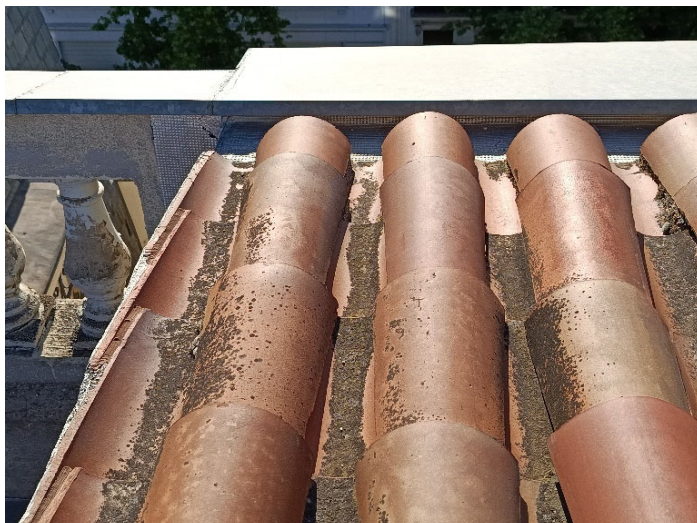
Faldón de ascensor, el remate en hastial no tiene solape, el canalón vierte en caída libre sobre el otro. Utilización de telas impermeabilizantes gofradas

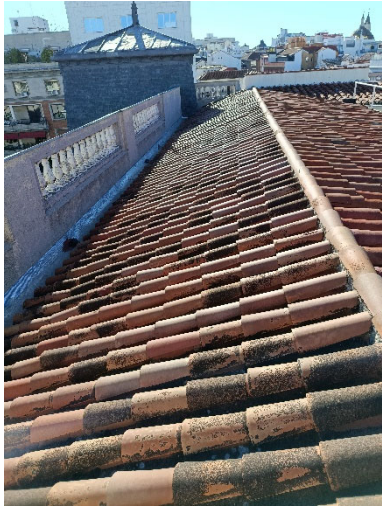
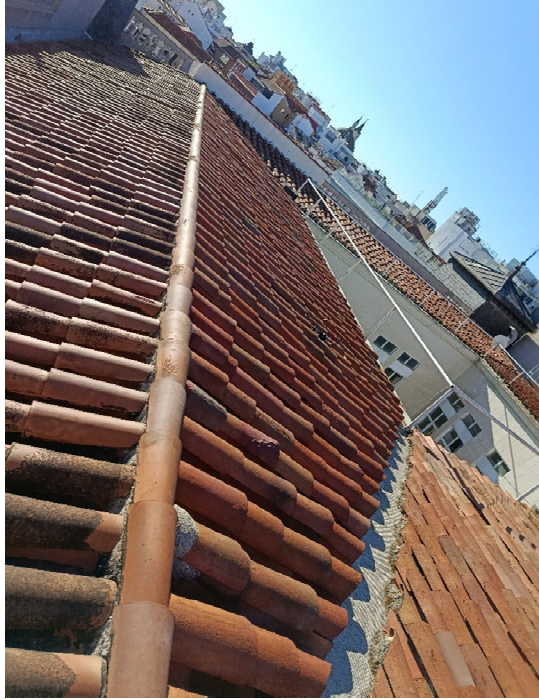
Paño de cubierta con pendiente superior al recomendado para el material de cobertura, debe tener pesebrón. Limahoya sin vuelo de teja y enrasada con la parte inferior del canal de la cobertura. Mortero de cierre de frente de tejas muy degradado

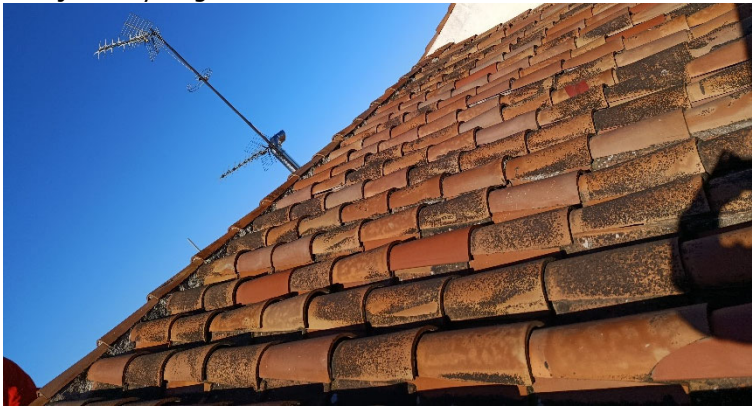
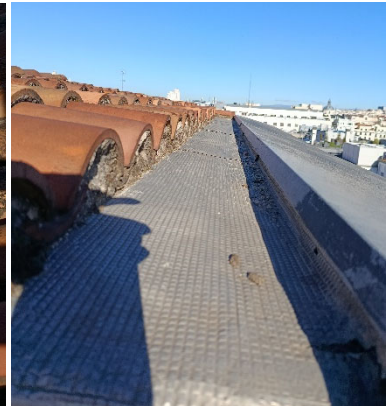
Detalles de falta de planeidad en la disposición de las piezas, deterioro por heladicidad, falta de solapes longitudinales y entre canales y cobijas.

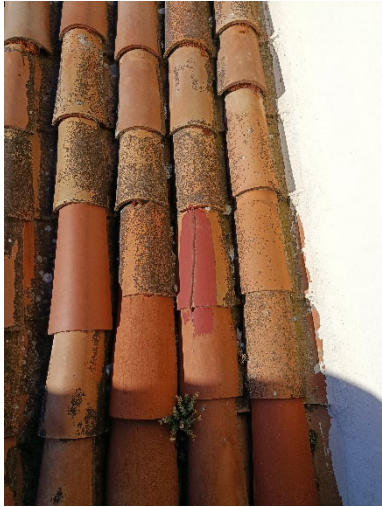
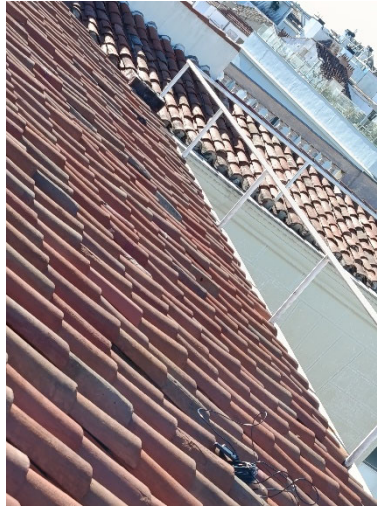
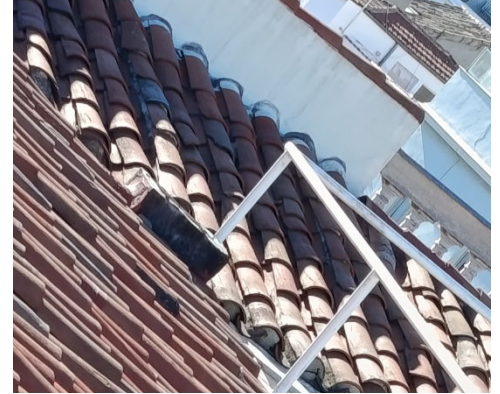
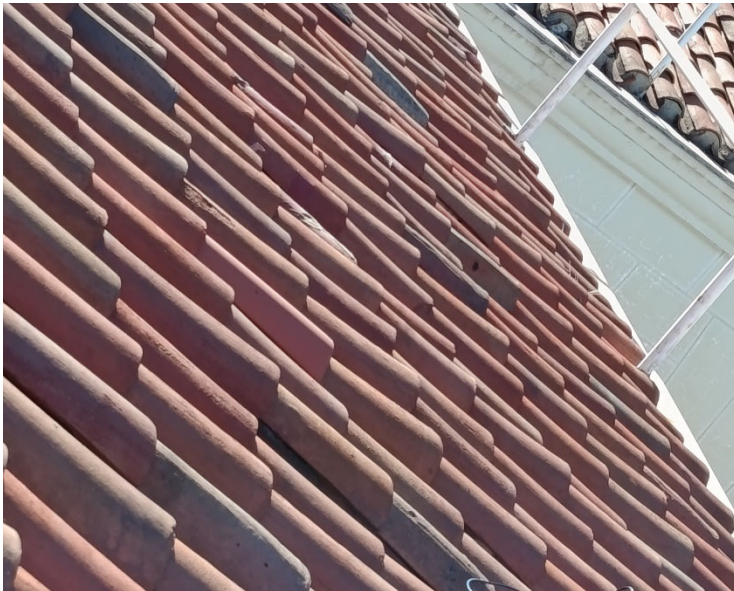
Ausencia de canal, Falta de planeidad en el paño, tejas con solapes insuficientes.

Existe un antiguo hueco de ventilación sin protección

Repasos con sellantes de forma desordenada y sin resolverlos problemas existentes

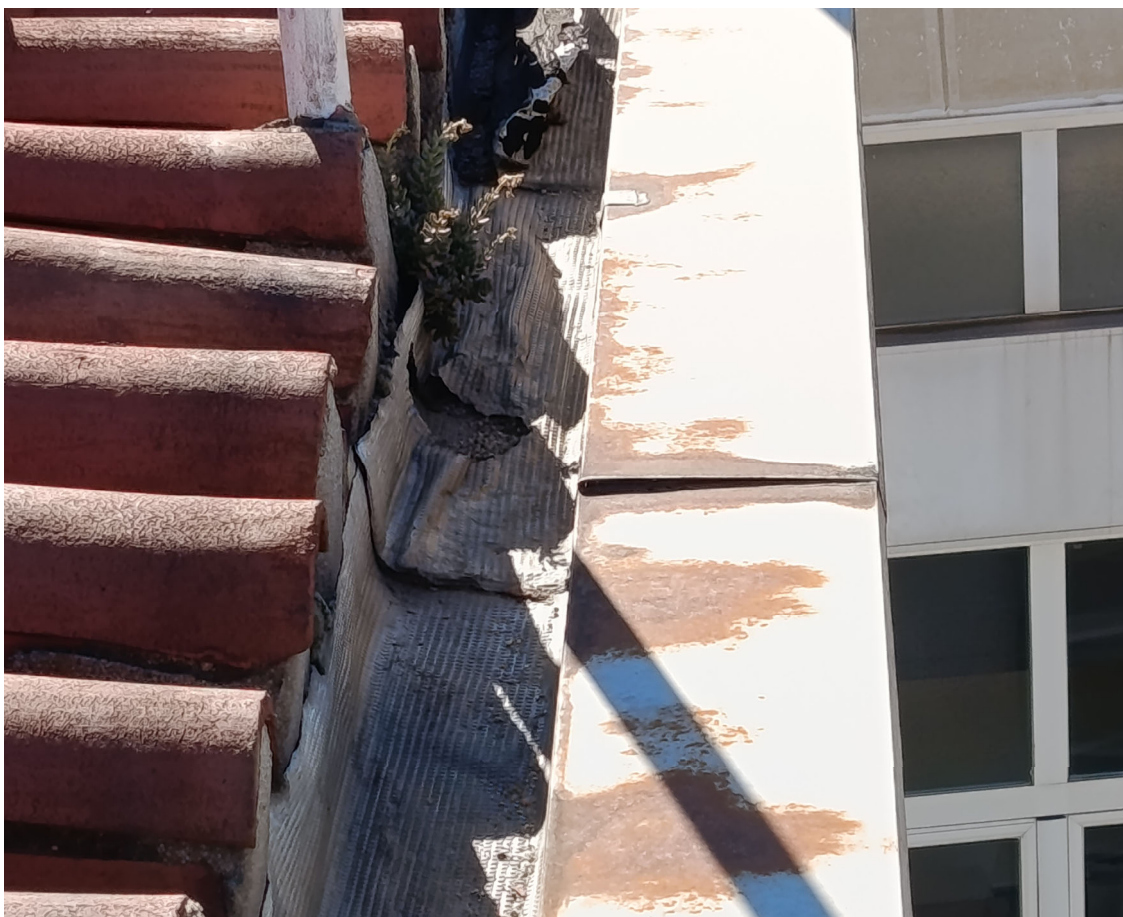
Canalón con tela impermeabilizante sin solapar por debajo de teja, lleno de residuos de mortero disgregado, con.

Babero de cabeza de muro oxidado con juntas abiertas sin solape con tela impermeabilizante

Juntas de babero desplazados, impermeabilización de canalón perdida, crecimiento de vegetación en canalón

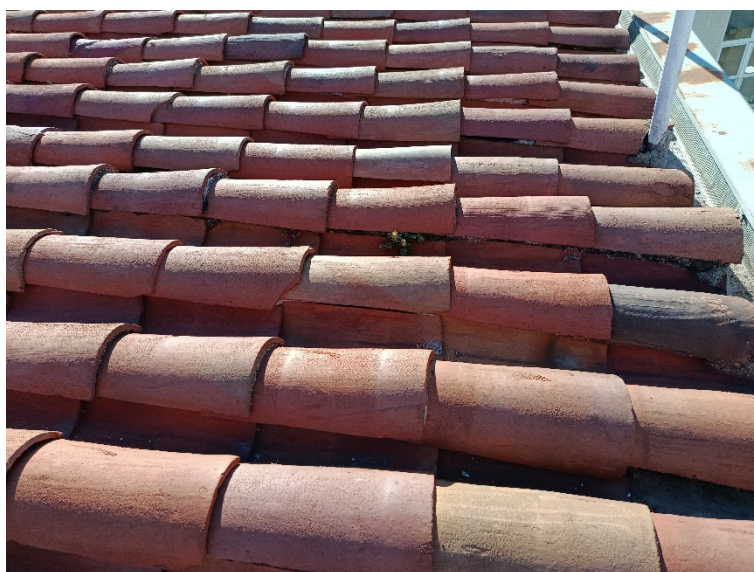
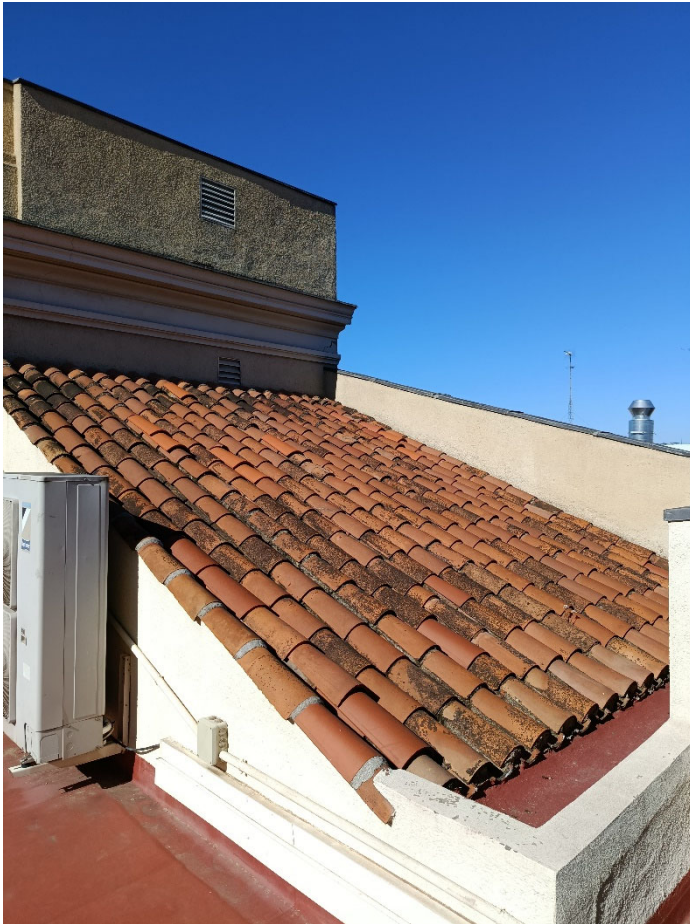
Tejas sin solapar, anclaje de barandilla incorrecto, paño a contrapendiente. Crecimiento de vegetación entre canal y cobija

solapes de telas impermeabilizantes al revés.

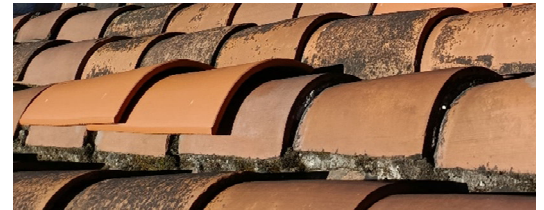
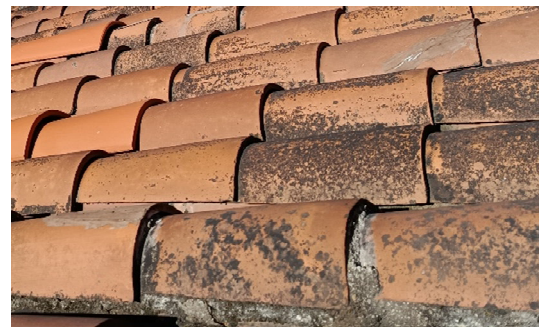
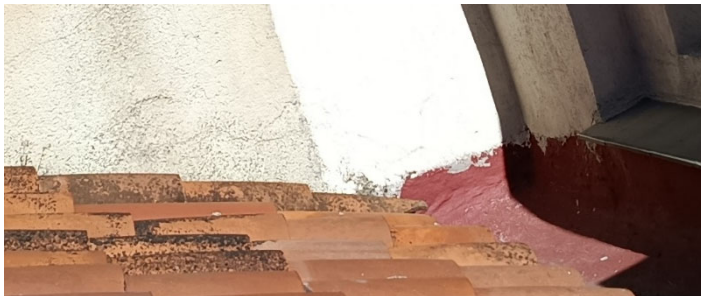
Tejas montadas para tapar lesiones inferiores y con rellenos de mortero por incorrecto acorde de los radios de curvatura, Morteros degradados que se desprenden y obturan los sumideros. Tejas rotas con sellados

Fisuración de enfoscados, localización de sumidero en zona alta de canalón, canalón de fondo 1 cm. Solape de impermeabilización inferior a 15 cm.

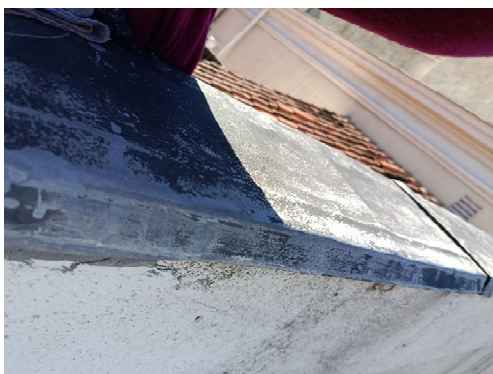
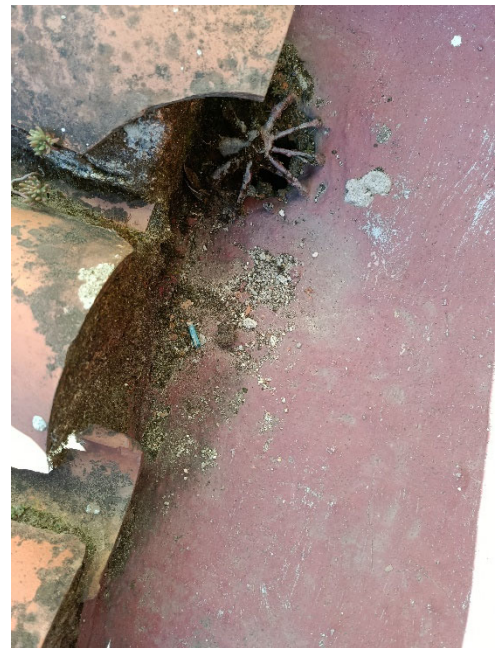
Tejas rotas, distancia de canal a fondo de sumidero insuficiente, depósitos de morteros, obstrucción de sumidero por residuos

Albardilla de muro medianero con solape insuficiente, deterioro de pintura y desprendimientos

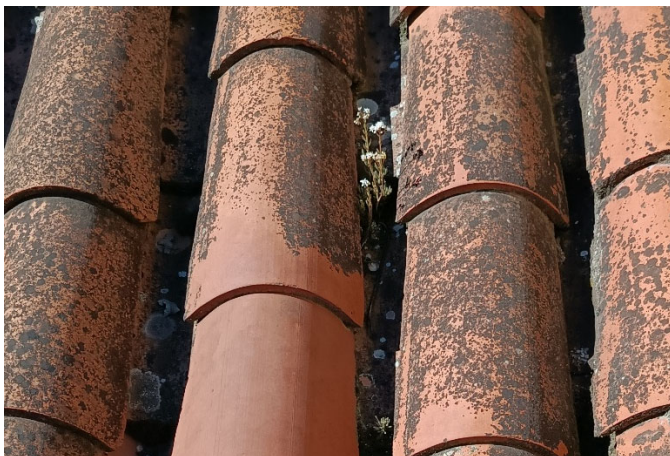
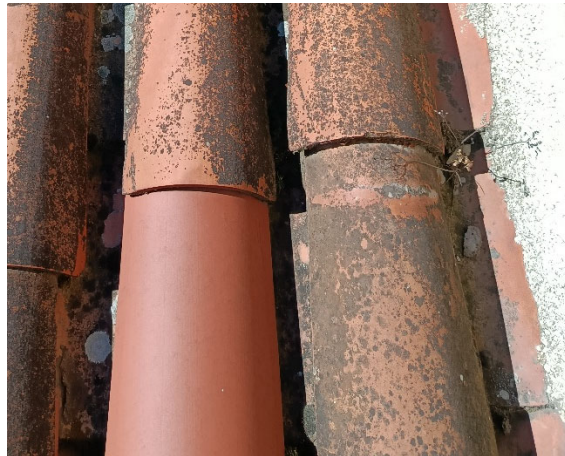
Canales de dimensión inferior a 5 cm, llenos de residuos de mortero, tejas recibidas a muro rotas

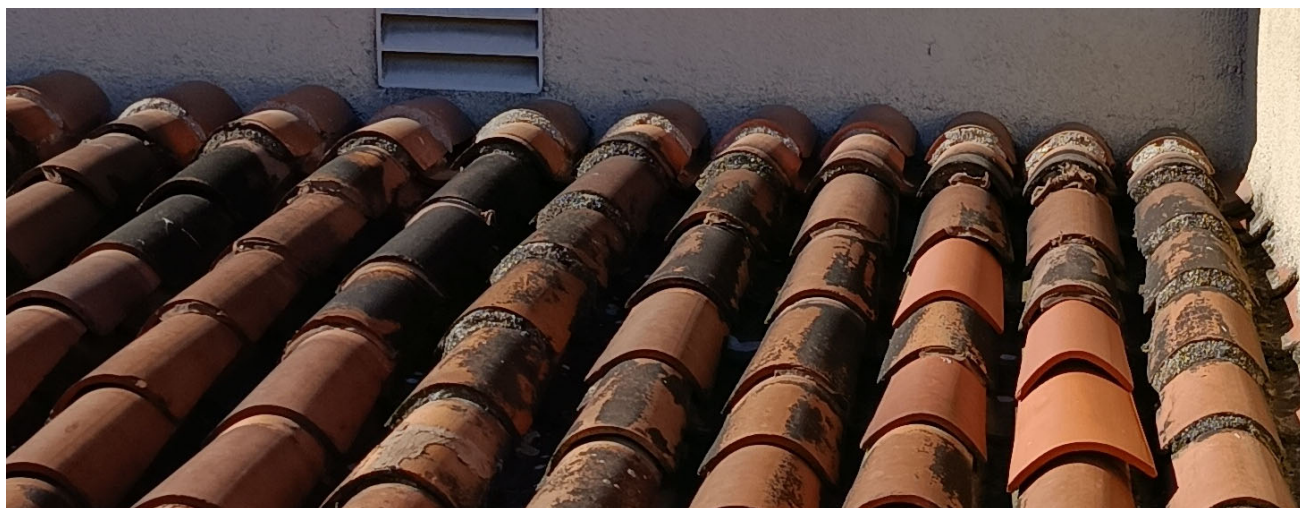
Tejas de distinta curvatura, rellenos de espuma degradados, canales insuficientes, pendiente variable.

Tejas rotas con sellados y con sustituciones de distinta curvatura.

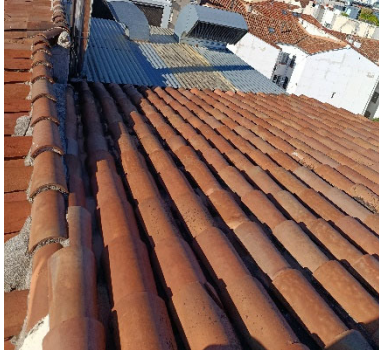
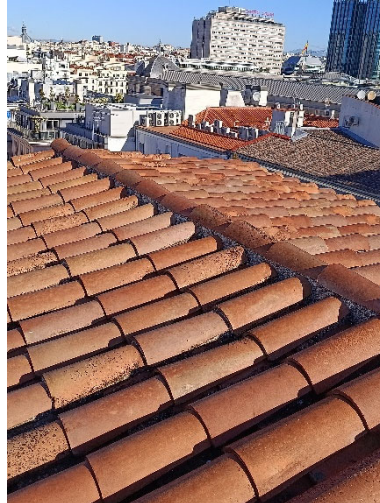
Esta cubierta presenta una factura más moderna, pero mantiene los defectos de tejas de bode sueltas, y remates con hastial sin impermeabilizar

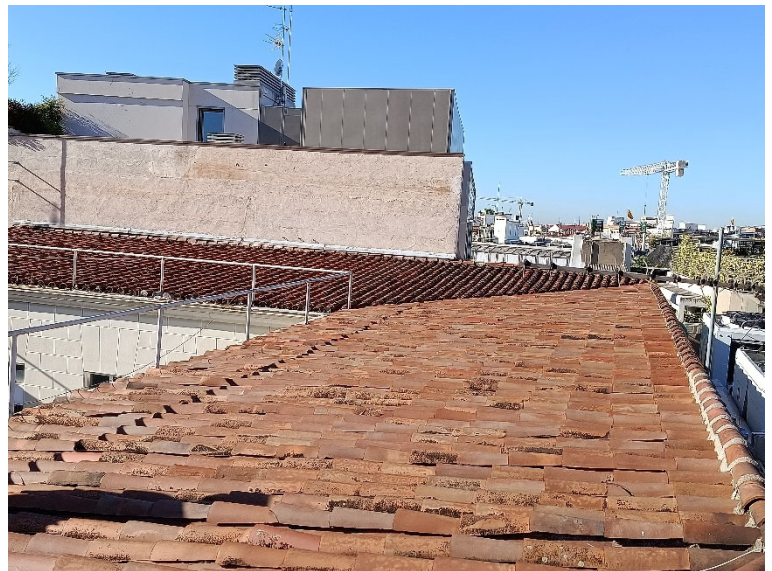
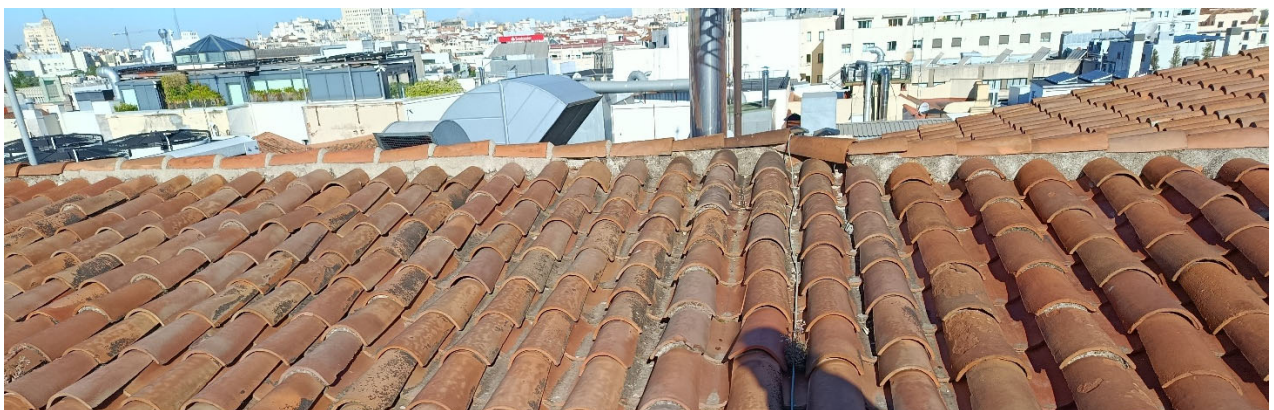
Faldón de escasa pendiente con alineación de tejas irregular, con zonas a pendiente negativa, numerosas tejas rotas, reparadas con adhesivo, curvaturas distintas con zonas abiertas y sin solape.

Piezas deterioradas por descamación y porosas. Canales irregulares y de escasa dimensión en algunos casos.

Depósitos de morteros disgregados.

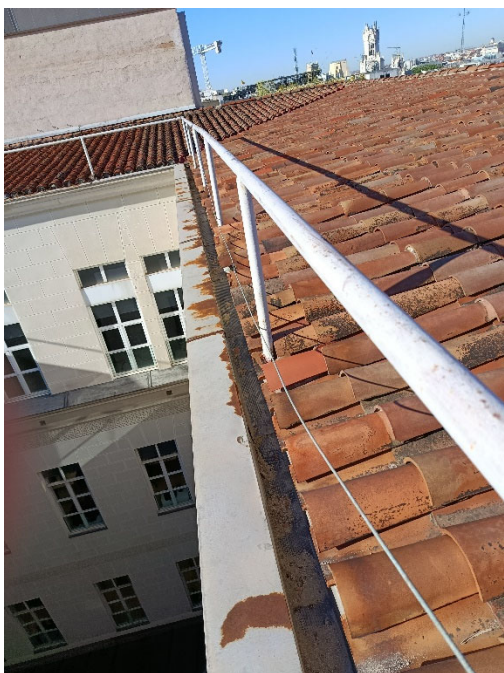
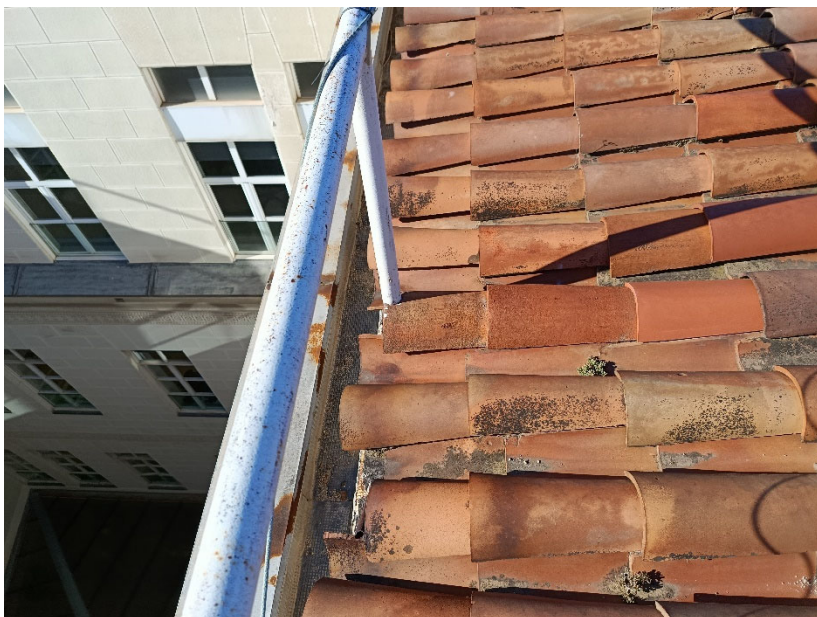
Canalón lleno de depósitos sin pendiente, sin vuelo de tejas, incluso en algunos casos sin llegar al borde del mismo,  
Babero oxidado y sin solape con el canalón

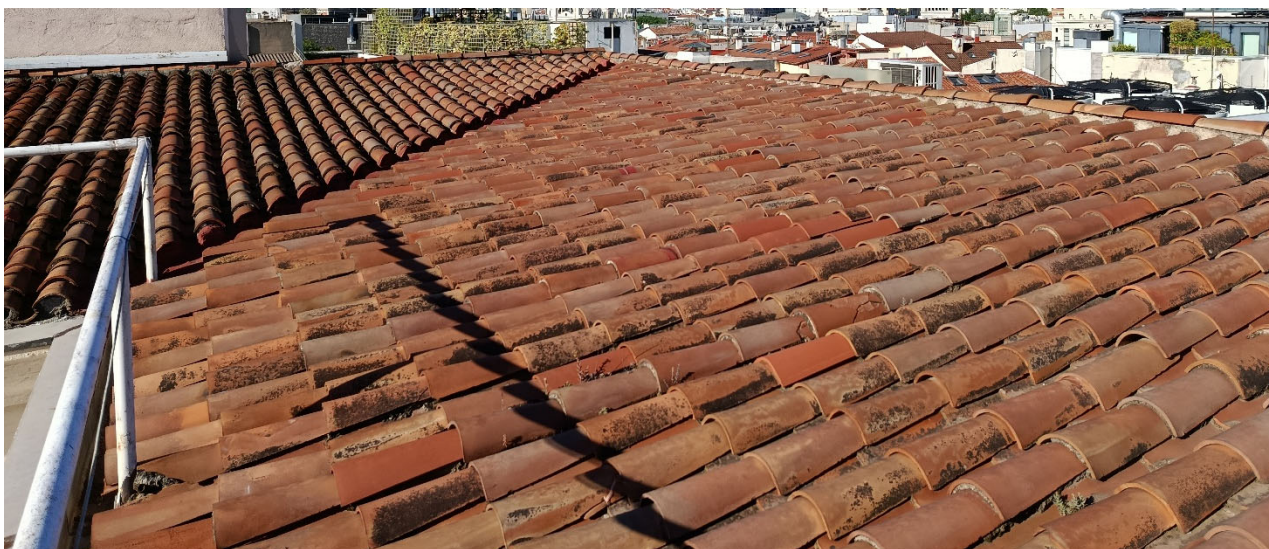
Detalle de vegetación y tejas levantadas a contrapendiente

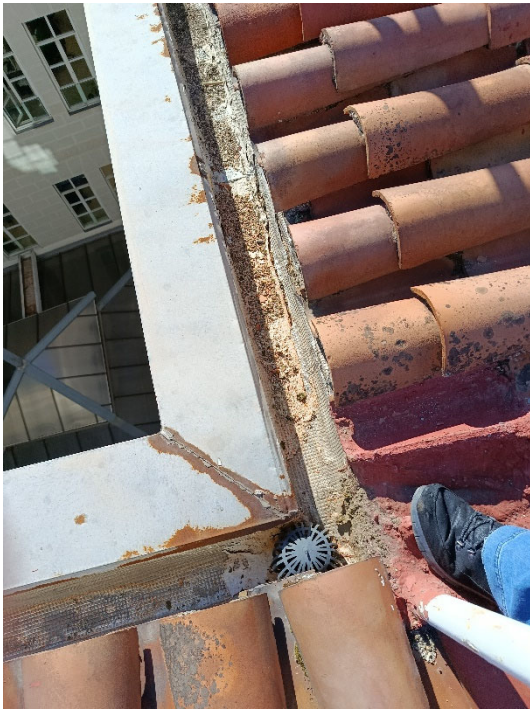
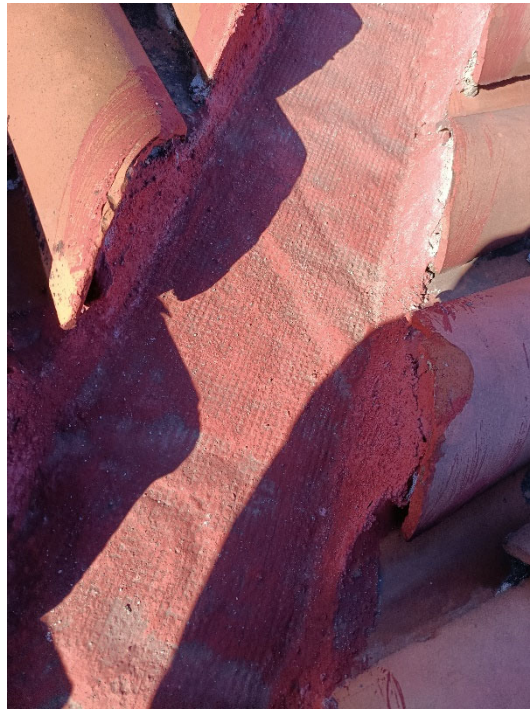
Detalle de depósitos en canalón, repastos de clorocaucho, con mortero fisurado, tejas sin vuelo en limahoya, falta de planeidad en la pendiente, reforzado con tela impermeabilizante, pero sin pasar por debajo del mortero. Distancia de teja de canal a fondo de recogida inferior a 1 cm.

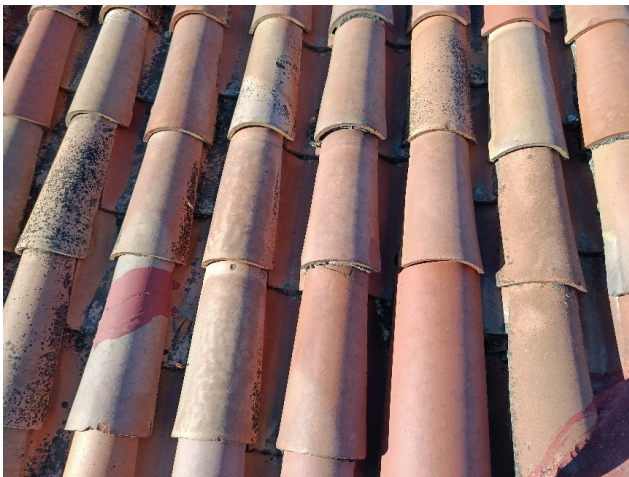
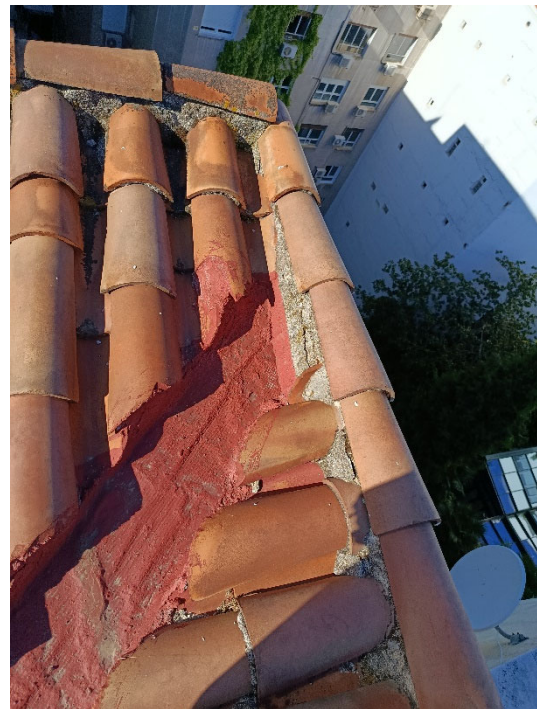
Piezas de cumbrera en hastiales inestables, piezas renovadas de tejas sin solape longitudinal y sin acuerdo de curvatura, piezas rotas y selladas con materiales que precisan un mantenimiento continuo.

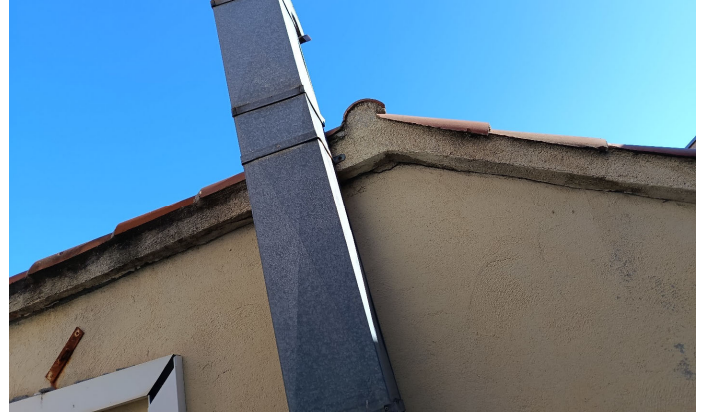
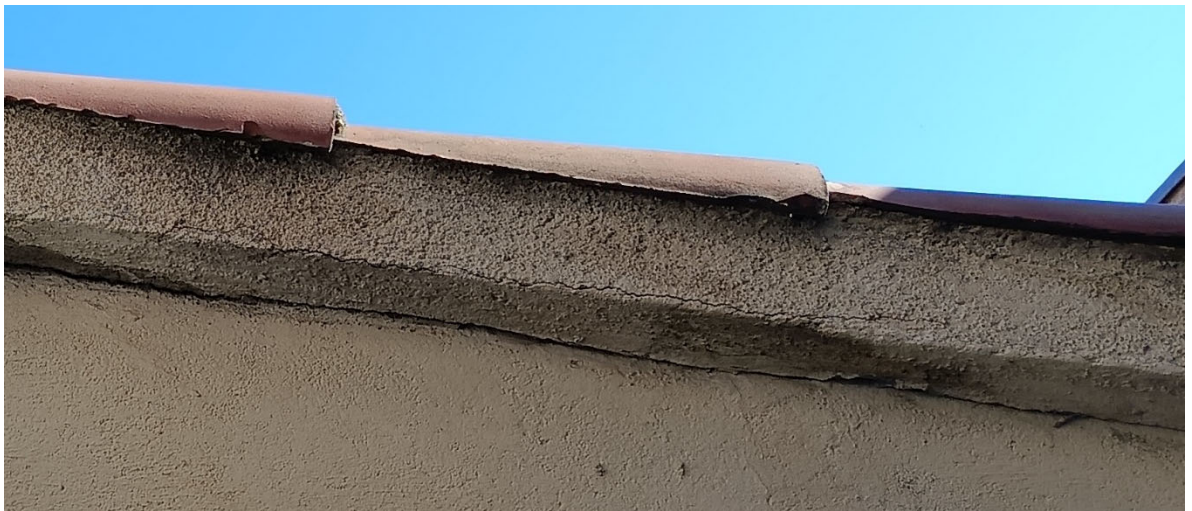
Fisura abierta entre canto de cobertura y paño de cierre de terraza. Escaso solape de teja sobre enfoscados, Enfoscados fisurados

Desprendimiento de enfoscado
