## **ANEJO 1.**

### **DOCUMENTACION FOTOGRAFICA**

## PAÑO EN MEDIANERA DE SERRANO

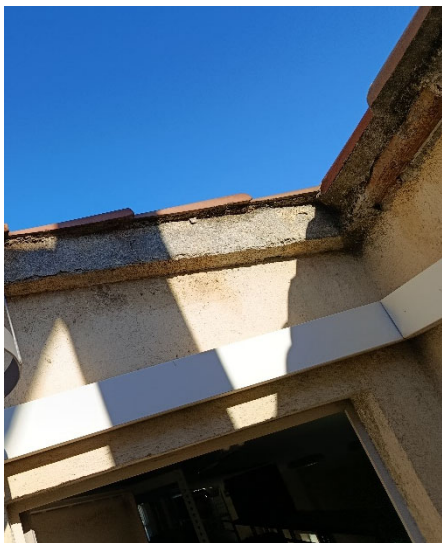
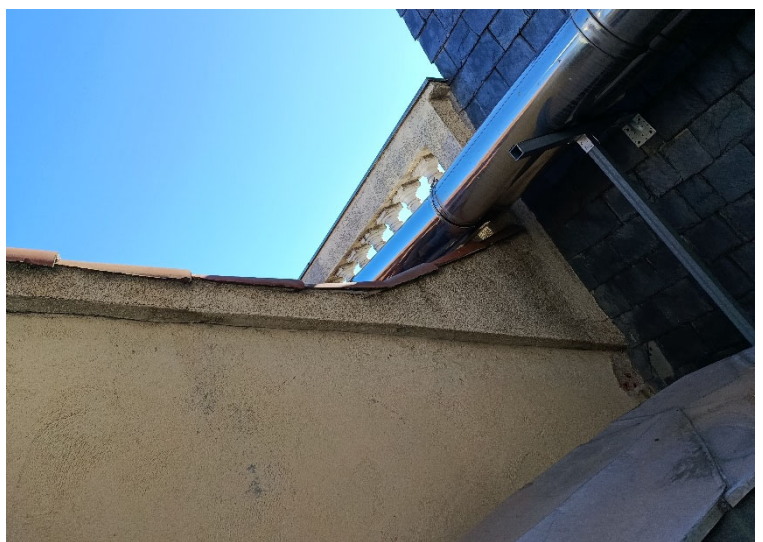
Perfil original de cubierta con Pesebron
