PROYECTO BASICO Y DE EJECUCION  
EDIFICIO DE OFICINAS ICAM PALACIO MARQUES DE PORTAGO  
SUBSANACIÓN DE LESIONES EN CUBIERTA INCLINADA  
CALLE SERRANO N°9. 28001 (MADRID)

PLANO DE:  
LOCALIZACION Y FOTOGRAFIAS  
HOJA DE PARCELARIO VK4757

PLANO DE:  
ARQUITECTURA: ESTADO ACTUAL  
CUBIERTA-ACOTACION-MATERIALES

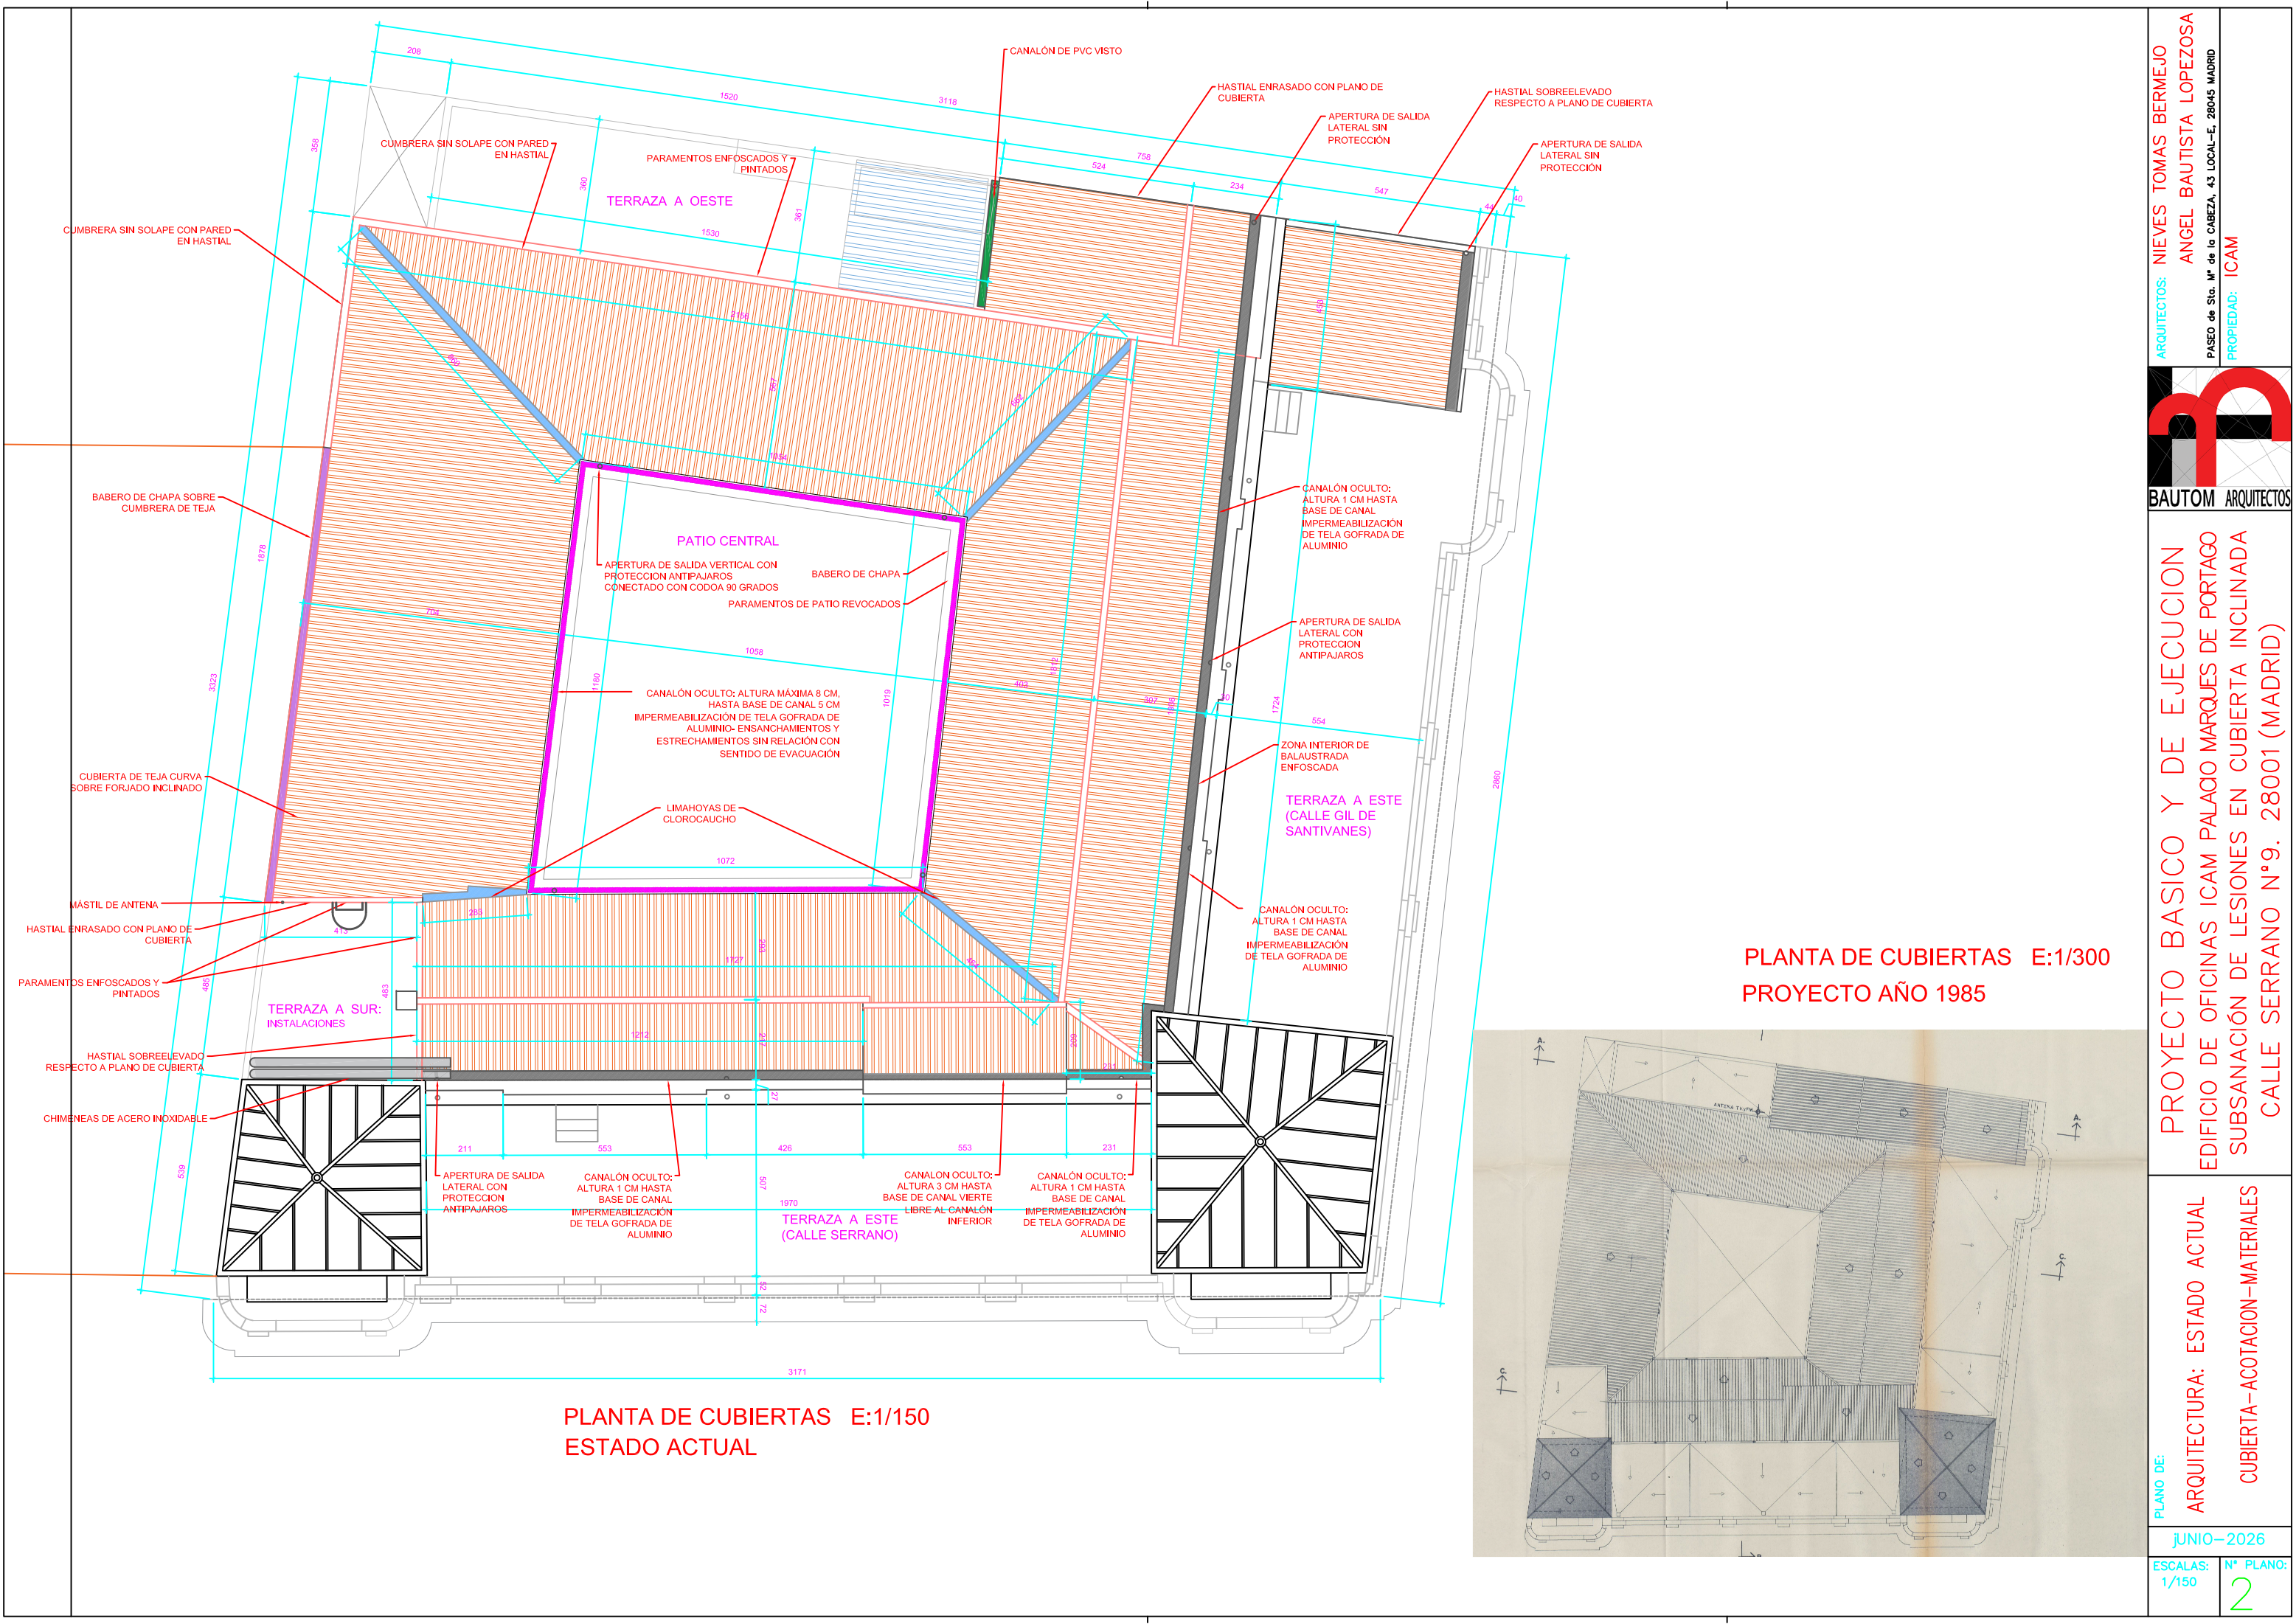
PLANTA DE CUBIERTAS E:1/150  
ESTADO ACTUAL

— LA TEJA DE CUMBRERA NO MONTA SUFICIENTE SOBRE EL PARAMENTO GENERANDO ZONAS DESPROTEGIDAS

— LESIONES EN PARAMENTO VERTICAL PERDIDA DE REVESTIMIENTO DE PINTURA

— TEJAS DE CUMBRERA  
ROTAS Y DESCOLOCADAS

SUMIDERO EN LATERAL POR ENCIMA DEL FONDO DEL CANALÓN

ZONA CON MANCHAS  
IMPORTANTES DE HUMEDAD  
EN FACHADA Y EN INTERIOR  
DAÑOS EN IMPOSTA

- ENGANCHE CON BAJANTE EN LATERAL POR ENCIMA DE COTA INFERIOR DE CANALÓN SE PROVOCAN ACUMULACIÓN DE RESIDUOS

— ZONA CON MANCHAS IMPORTANTES DE HUMEDAD EN FACHADA Y EN INTERIOR, DAÑOS EN IMPOSTA

— ZONA CON MANCHAS IMPORTANTES DE HUMEDAD EN FACHADA Y EN INTERIOR-DAÑOS EN IMPOSTA

- ZONA DE TEJAS HUNDIDAS MAS IMPORTANTE QUE EL RESTO

ZONA CON MANCHAS –  
IMPORTANTES DE HUMEDAD  
EN FACHADA Y EN INTERIOR

— LA TEJA DE CANAL NO VUELA SOBRE EL CANALÓN EN TODO EL PERÍMETRO

- CANALON PERIMETRAL SIN SUFICIENTE SECCIÓN HIDRÁULICA CON PENDIENTES INCORRECTAS Y REALIZADO EN TELA GOFRADA
- ALTURA MÁXIMA DE RECOGIDA 4-5 CM. ANCHO INFERIOR A 10 CM
- BABERO DE CHAPA CON JUNTAS ABIERTAS Y SUPERFICIE OXIDADA

— ZONA CON MANCHAS IMPORTANTES DE HUMEDAD EN FACHADA Y EN INTERIOR

### CONEXIÓN CON BAJANTE EN LATERAL Y POR ENCIMA DE FONDO DE CANALON

— LAS TEJAS DE CUMBRERA  
DEBAJO DEL BABERO  
ESTÁN ROTAS Y LOS  
MORTEROS ENVEJECIDOS  
Y/O DESPRENDIDOS.

## TEJAS ROTAS Y DESPRENDIDAS

## LESIONES EN PARAMENTOS VERTICALES

— PARAMENTO INTERIOR DE  
PETO CON PINTURA PERDIDA  
O MUY DEGRADADA

## CONEXIÓN CON BAJANTE CON MÚLTIPLES PARCHES DE TELA GOFRADA DE ALUMINIO

— CANALON CON CAIDA LIBRE  
SOBRE EL OTRO ELEMENTO
