## **ANEJO 1.**

### **DOCUMENTACION FOTOGRAFICA**

## PAÑO EN MEDIANERA DE SERRANO

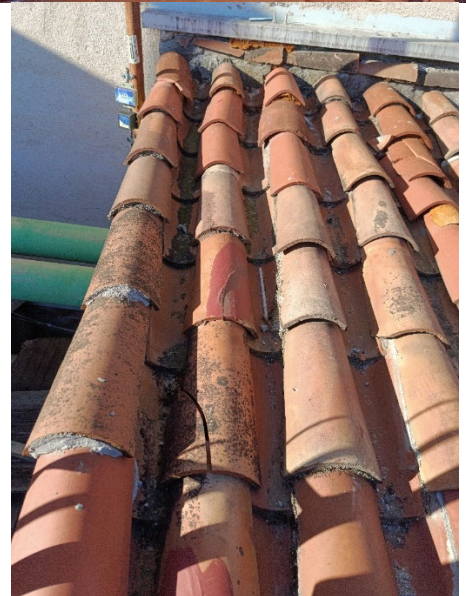
Tejas rotas, canales desalineados, depósito de morteros disgregados.

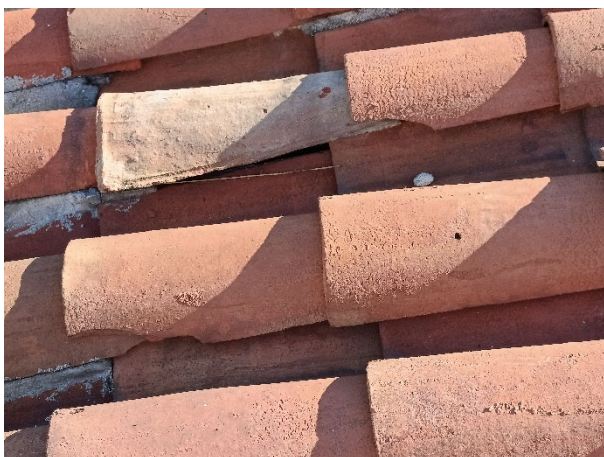
Detalle de las tejas envejecidas, rotas, de distinta geometría, porosas y abiertas

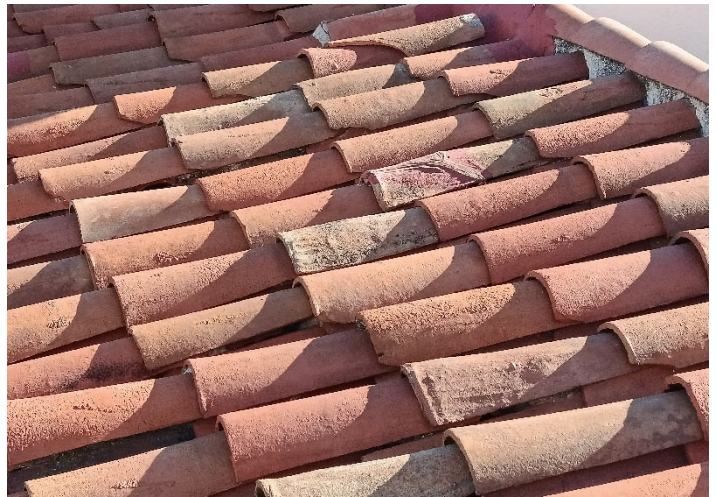
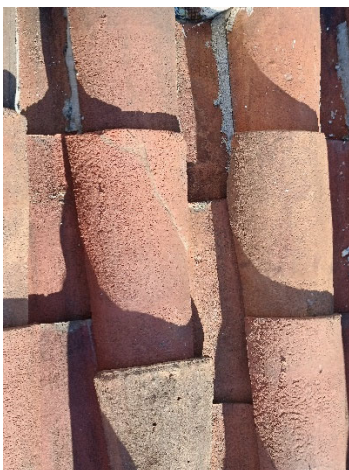
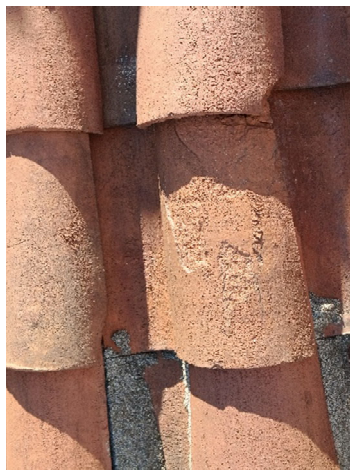
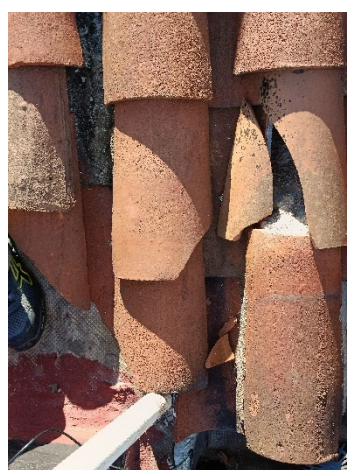
Detalles de tejas con pérdida de material, roturas parciales, rotura total de tejas, incorrecto anclaje de barandillas, depósitos de mortero en canales, etc.

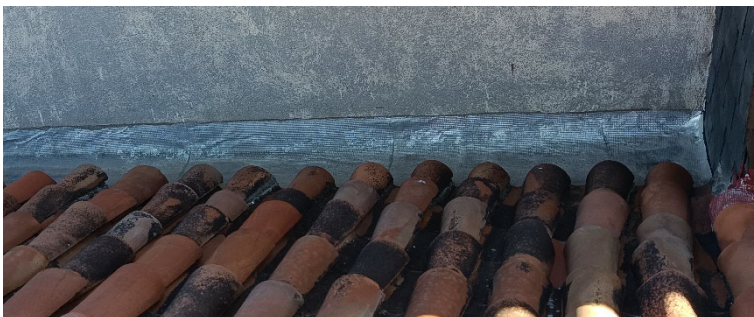
Canalón sin profundidad, elemento de impermeabilización sin solape suficiente con paramentos verticales, sumidero de salida dejando zona de depósito en canalón, canal de teja a menos de 5 cm de fondo de canalón Pendiente de faldón superior al recomendado para el tipo de cubierta.

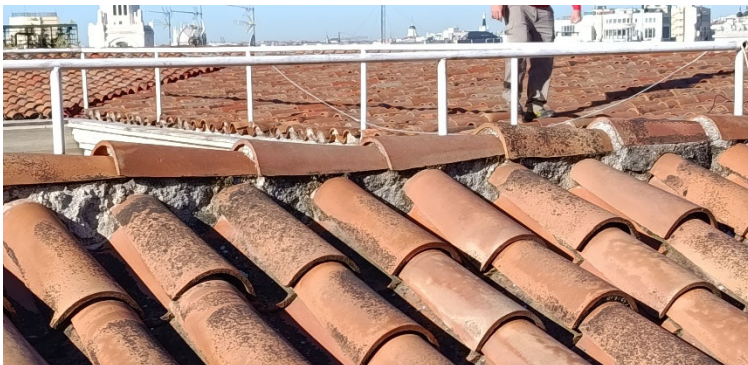
Faldón de ascensor, el remate en hastial no tiene solape, el canalón vierte en caída libre sobre el otro. Utilización de telas impermeabilizantes gofradas

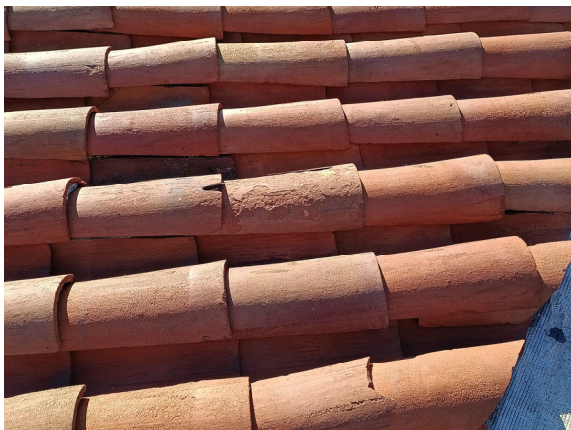
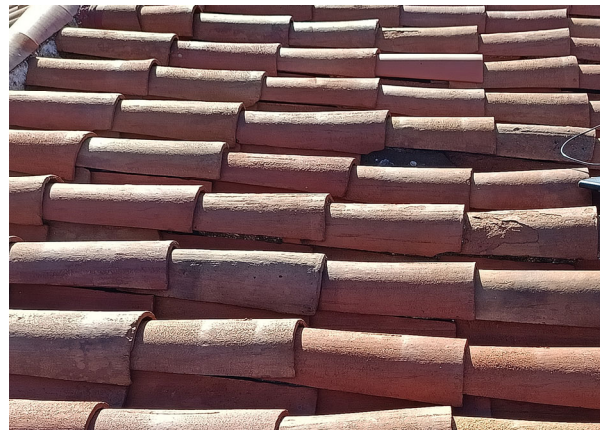
Detalles de falta de planeidad en la disposición de las piezas, deterioro por heladicidad, falta de solapes longitudinales y entre canales y cobijas.

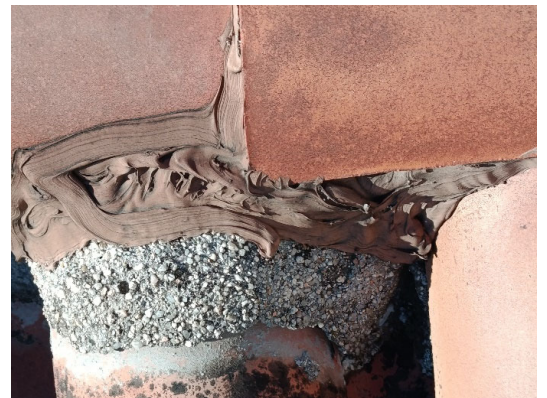
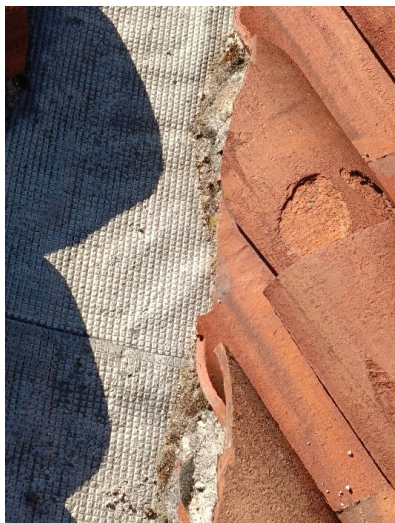
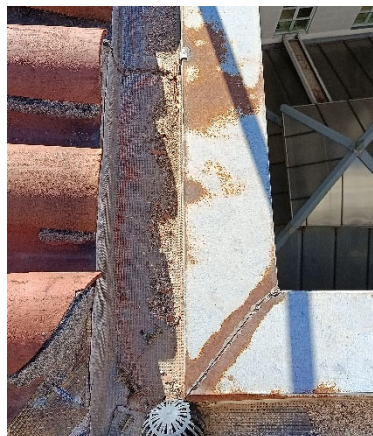
Canalón con tela impermeabilizante sin solapar por debajo de teja, lleno de residuos de mortero disgregado, con.

Babero de cabeza de muro oxidado con juntas abiertas sin solape con tela impermeabilizante

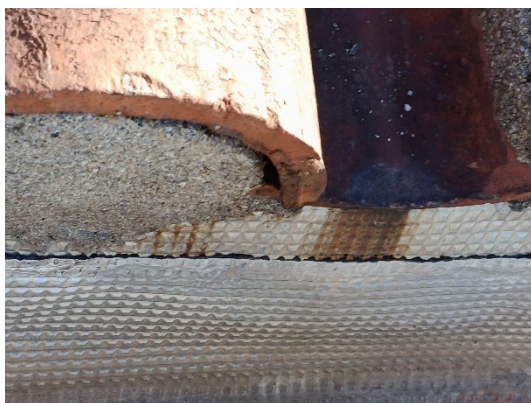
Tejas sin solapar, anclaje de barandilla incorrecto, paño a contrapendiente. Crecimiento de vegetación entre canal y cobija

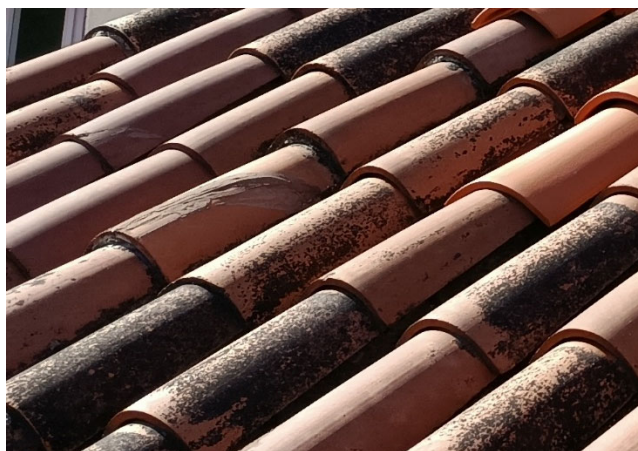
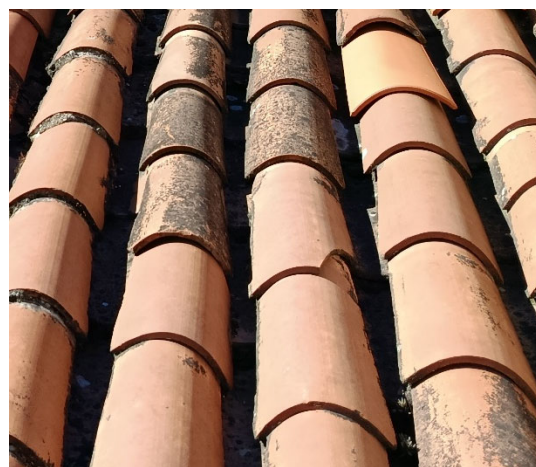
Tejas rotas con sellados y con sustituciones de distinta curvatura.

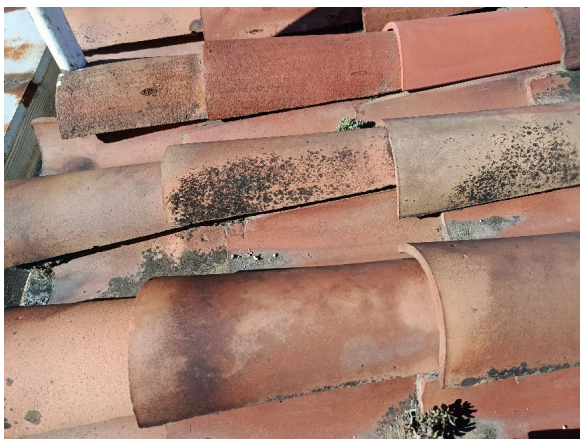
Detalle de vegetación y tejas levantadas a contrapendiente
