PROYECTO BASICO Y DE EJECUCION  
EDIFICIO DE OFICINAS ICAM PALACIO MARQUES DE PORTAGO  
SUBSANACIÓN DE LESIONES EN CUBIERTA INCLINADA  
CALLE SERRANO N°9. 28001 (MADRID)

PLANO DE:  
LOCALIZACION Y FOTOGRAFIAS  
HOJA DE PARCELARIO VK4757

PLANO DE:  
ARQUITECTURA: ESTADO ACTUAL  
CUBIERTA-ACOTACION-MATERIALES

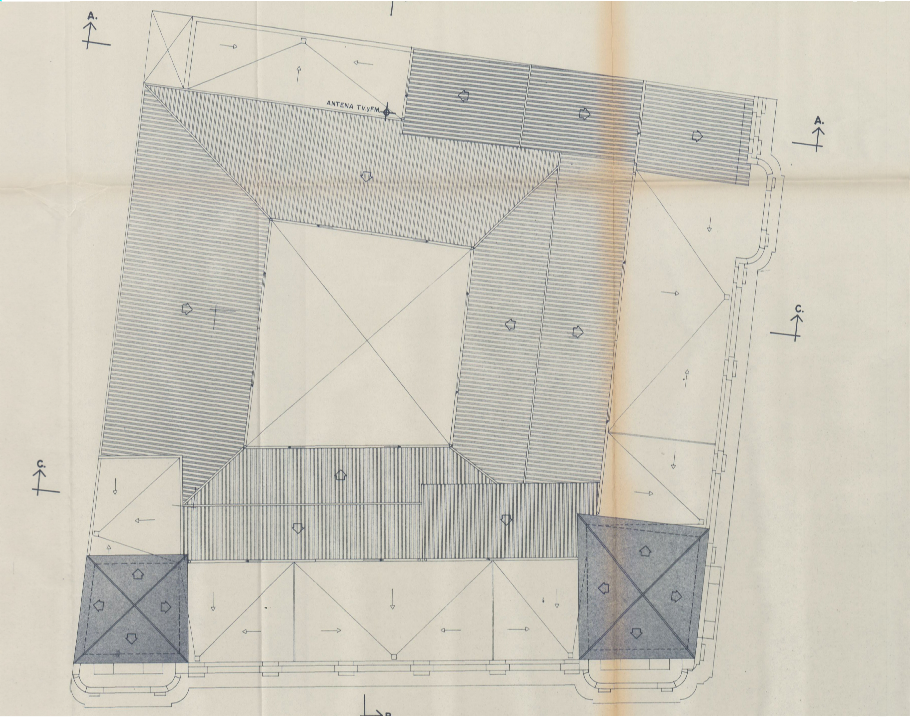
PLANTA DE CUBIERTAS E:1/150  
ESTADO ACTUAL

— LA TEJA DE CUMBRERA NO MONTA SUFICIENTE SOBRE EL PARAMENTO GENERANDO ZONAS DESPROTEGIDAS

— LESIONES EN PARAMENTO VERTICAL PERDIDA DE REVESTIMIENTO DE PINTURA

— TEJAS DE CUMBRERA  
ROTAS Y DESCOLOCADAS

SUMIDERO EN LATERAL POR ENCIMA DEL FONDO DEL CANALÓN

ZONA CON MANCHAS  
IMPORTANTES DE HUMEDAD  
EN FACHADA Y EN INTERIOR  
DAÑOS EN IMPOSTA

### DEFECTOS GENERALIZADOS EN TODOS LOS PAÑOS DE TEJA CURVA:

- TEJAS VIEJAS DESCONCHADAS O CON PÉRDIDA DE GEOMETRÍA
- MORTEROS DE RECIBIDO ENVEJECIDOS Y DISGREGADOS
- NUMEROSAS TEJAS PARTIDAS
- TEJAS SIN SOLAPE SUFICIENTE EN LA DIRECCIÓN DE LA PENDIENTE
- TEJAS SIN SOLAPE SUFICIENTE DE COBIAJ CON CANALES
- TEJAS DE DISTINTA CURVATURA, AL SER MUY BAJA LA PENDIENTE PUEDE PROVOCARSE REBUFOS.
- CANALES CON SEPARACIÓN IRREGULAR , EN ALGUNOS CASOS INFERIOR A 3 CM.
- HILADAS DE TEJAS DEFORMADAS CON ELEMENTOS A CONTRAPENDIENTE
- ANCLAJE DE BARANDILLAS OBSTRUYENDO EVACUACIÓN
- RESIDUOS DE ÁRBOLES EN AZÓTEA PRÓXIMA OBSTRUYENDO SUMIDERO CERCANO

— LA TEJA DE CANAL NO VUELA SOBRE EL CANALÓN EN TODO EL PERÍMETRO

- CANALON PERIMETRAL SIN SUFICIENTE SECCIÓN HIDRÁULICA CON PENDIENTES INCORRECTAS Y REALIZADO EN TELA GOFRADA
- ALTURA MÁXIMA DE RECOGIDA 4-5 CM. ANCHO INFERIOR A 10 CM
- BABERO DE CHAPA CON JUNTAS ABIERTAS Y SUPERFICIE OXIDADA
